附表 3 生態保育措施自主檢查表

| 生態保育措施自主檢查表 | | | | |
|---|---|---|---|---|
| 計畫或工程名稱 | | 綠空廊道(潭子區 74 號橋下)串聯自行車跨橋工程 | | |
| 施工單位 | | 麗耀營造股份有限公司 | | |
| 檢查人員<br>(單位/職稱) | | 陳明揚 | 檢查日期 | 民國 113 年 1 月 9 日 |

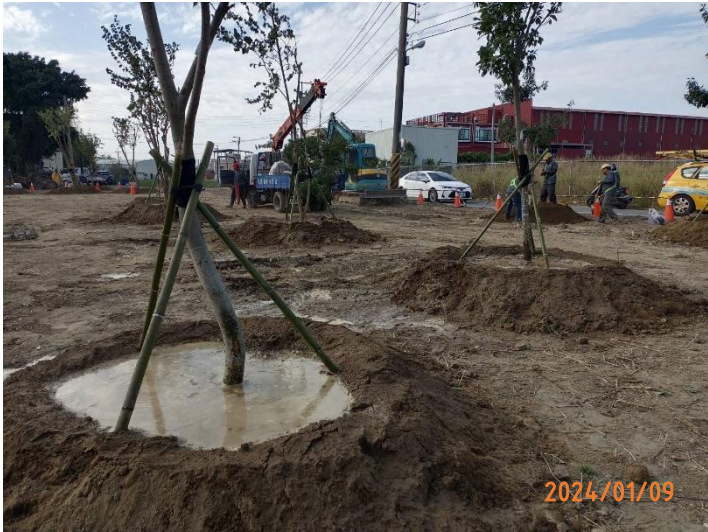
| 喬木移植<br>(潭 3、潭 4 公墓) | |

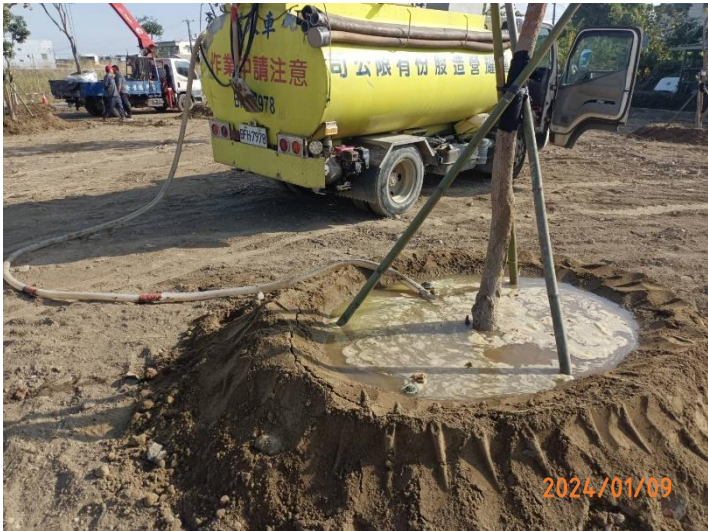
| 喬木移植<br>(潭 3、潭 4 公墓) | |

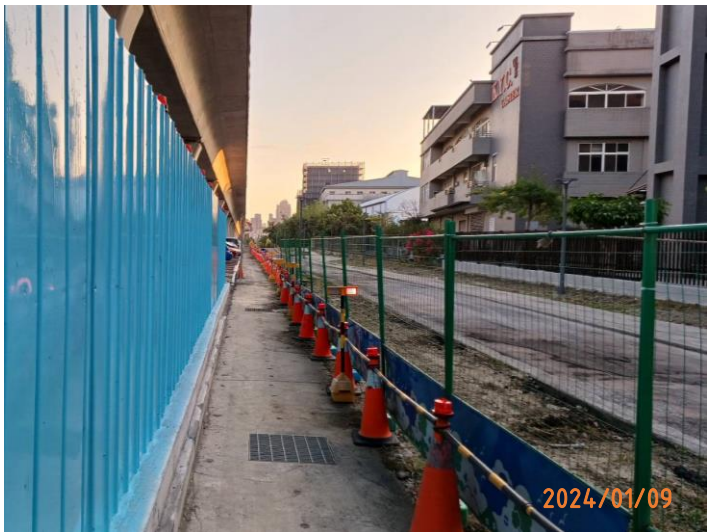
| 臨時自行車及行人通行<br>步道 | |
