附表 3 生態保育措施自主檢查表

| 生態保育措施自主檢查表 | | | | |
|---|---|---|---|---|
| 計畫或工程名稱 | | 綠空廊道(潭子區 74 號橋下)串聯自行車跨橋工程 | | |
| 檢查人員<br>(單位/職稱) | | 陳明揚 | 檢查日期 | 民國 113 年 6 月 11 日 |

工程名稱：綠空廊道(潭子區 74 號橋下)串聯自行車跨橋工程

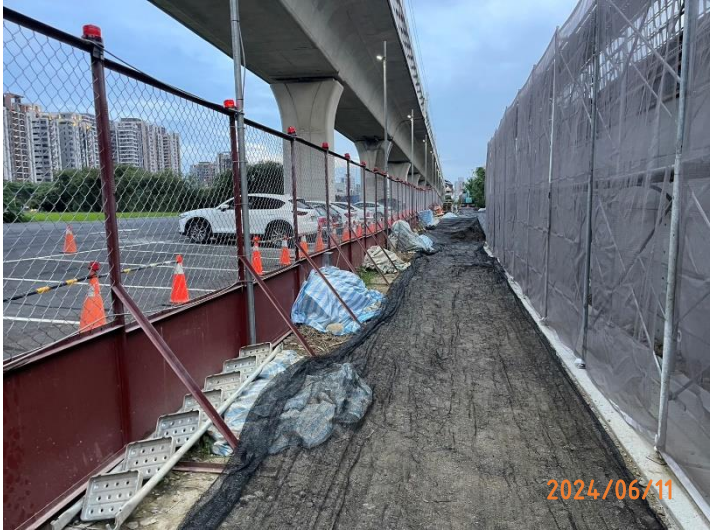
| 工區覆蓋防塵網 | |

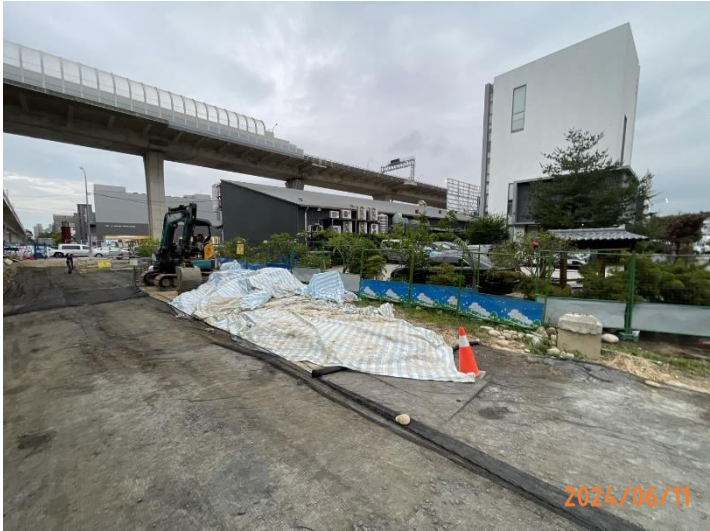
| 工區覆蓋防塵網 | |

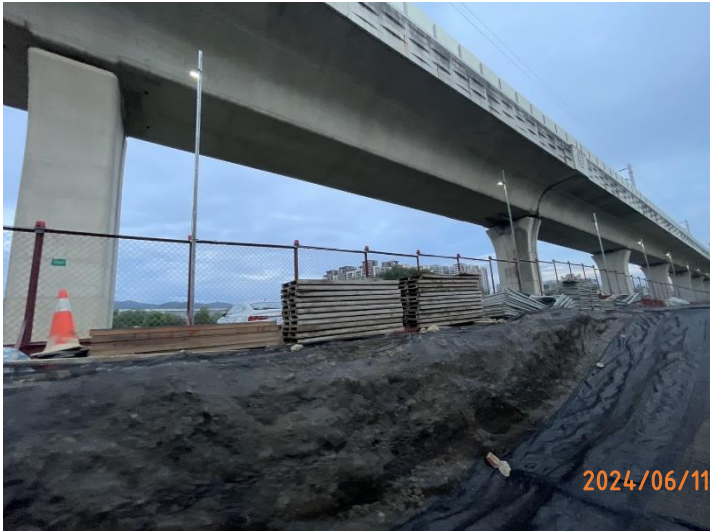
| 工區覆蓋防塵網 | |
