附表 7 生態保育措施自主檢查表

| 生態保育措施自主檢查表 | | | | |
|---|---|---|---|---|
| 計畫或工程名稱 | 西屯區市政路延伸工程-第2標(安和路至環中路三段) | | | |
| 施工單位 | 春原營造股份有限公司 | | | |

### 生態保育措施執行照片及說明

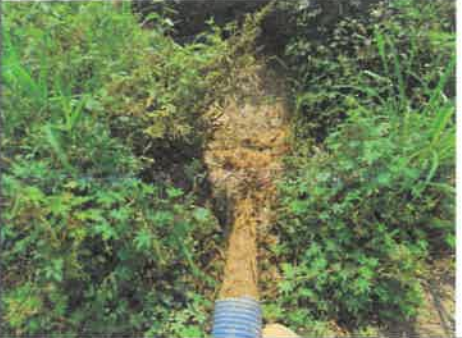
| 異常或缺失狀況說明 | <p>【表單編號：114-01】</p> <p>114.05.16生態檢核團隊前往現場勘察，發現筏子溪右岸水質混濁，經檢視確認為施工單位於P1橋墩基礎施工抽水後未經處理直接排放筏子溪河道而導致。</p> | 解決對策或改善情形 | <p>施工團隊將P1橋墩基礎抽水管拉高，避免由底層直接抽取混濁泥水，並於排水管出口處設置透水砂包，加強濾清，以降低排放水濁度。已於114.05.16改善完成，改善後排放水水質經目視已無混濁情形。</p> | |

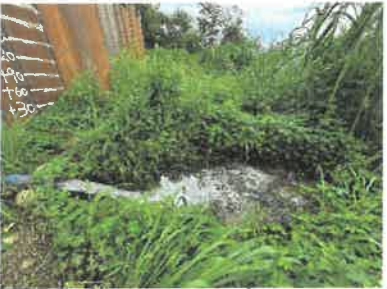
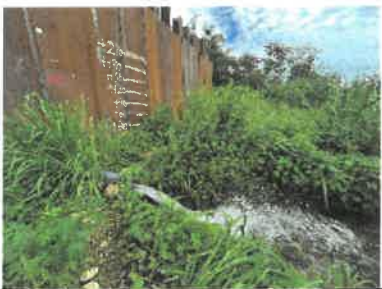
| <p>複查情形及結果：</p> <p>已定期巡視P1基礎抽排水狀況，確認抽水管線位置避免土石吸入，並檢查濾水砂包完整性確保濾水成效維持。</p> <div style="display: flex; justify-content: space-around;"> </div> | | | | |

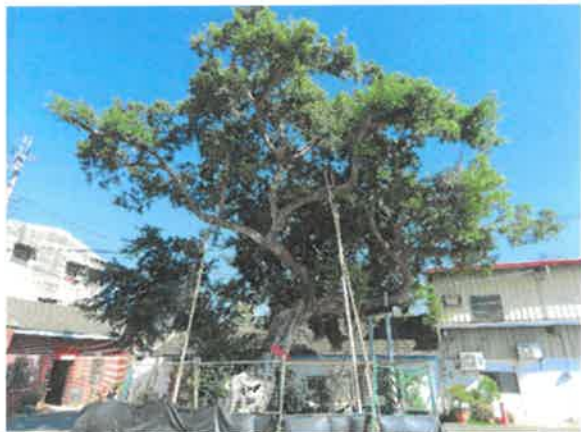
說明：受保護樹木(榕樹)(老樹編號 0622002)

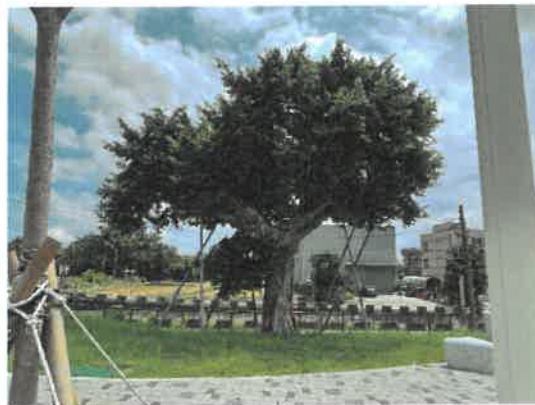
說明：移植完成現況

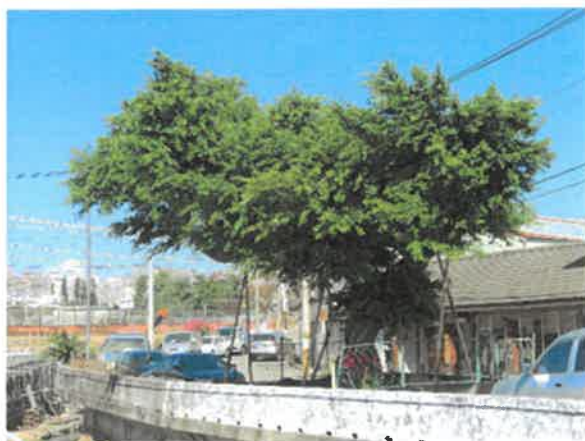
說明：榕樹

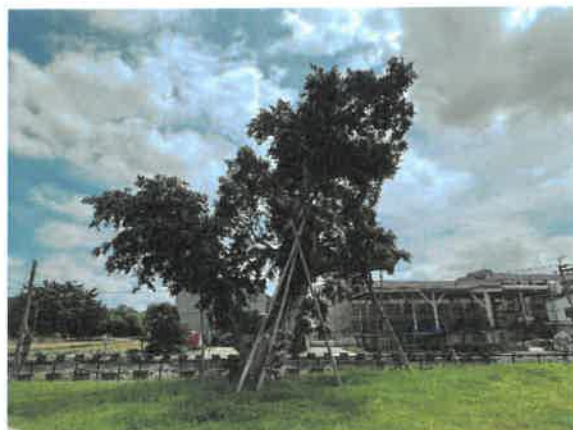
說明：移植完成現況

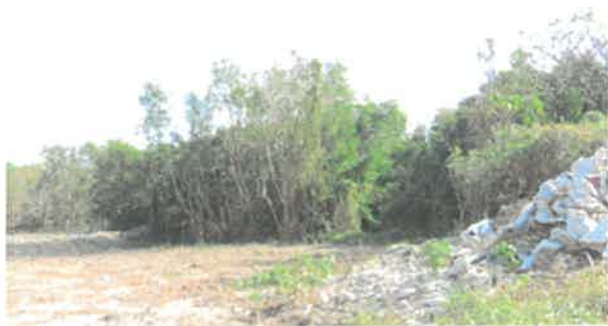
說明：工區 1K+560 南側次生林

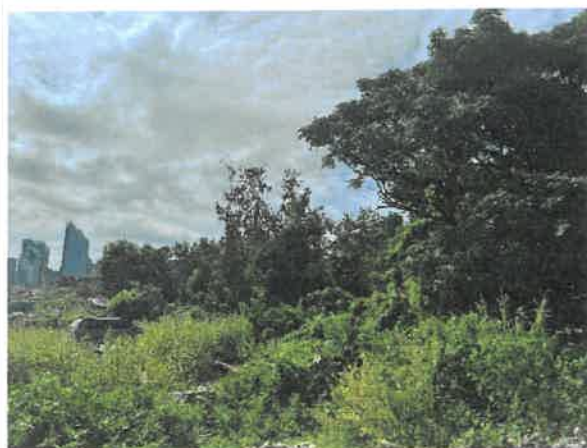
說明：工區 1K+560 南側次生林警示線設置

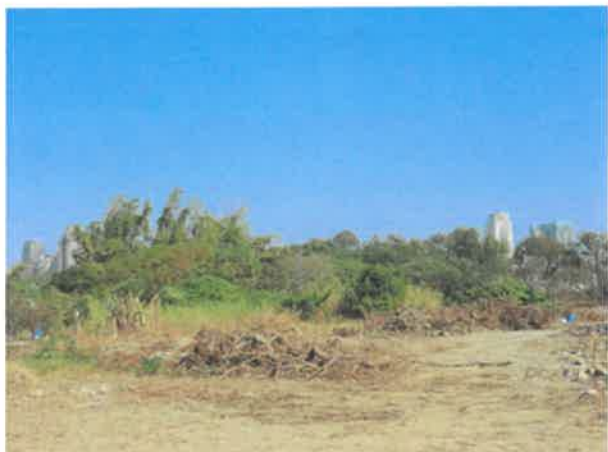
說明：工區 1K+560 北側次生林

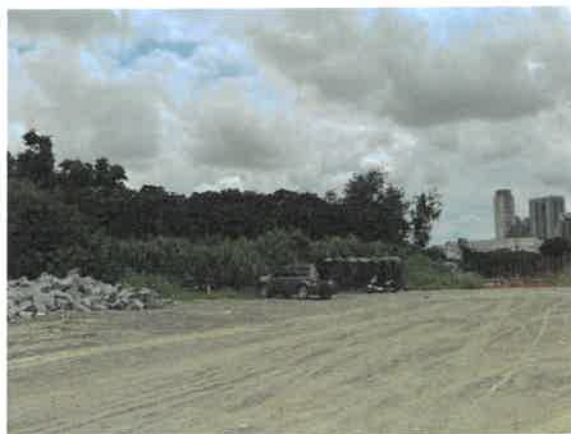
說明：工區 1K+560 北側次生林警示線設置

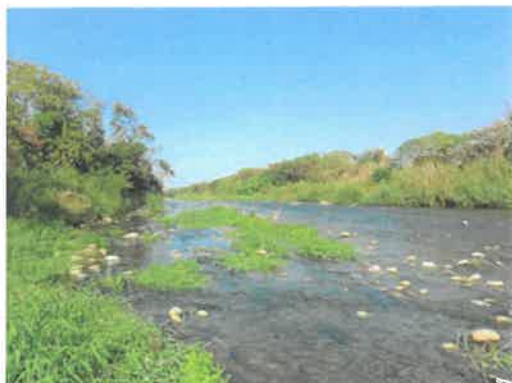
說明：筏子溪工區上游濱溪帶

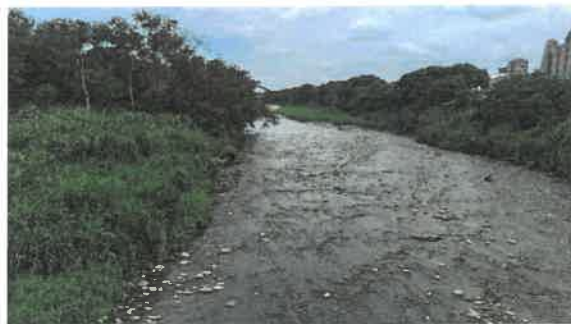
說明：筏子溪工區上游濱溪帶

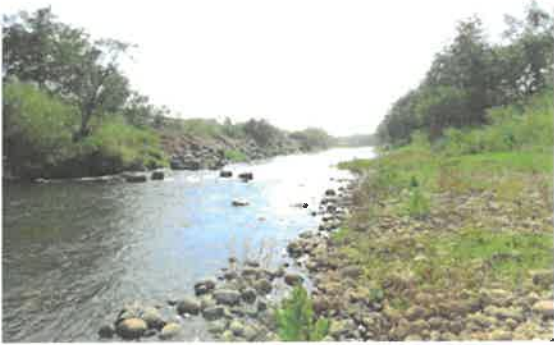
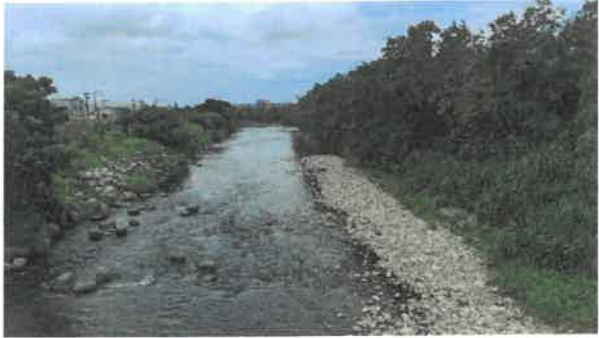
| <p>日期：113/01/15<br/>說明：筏子溪工區下游濱溪帶</p> | <p>日期：114/06/29<br/>說明：筏子溪工區下游濱溪帶</p> |

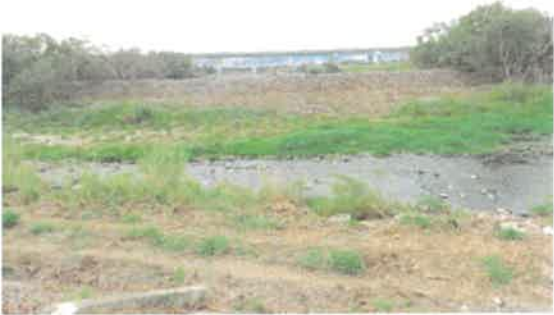
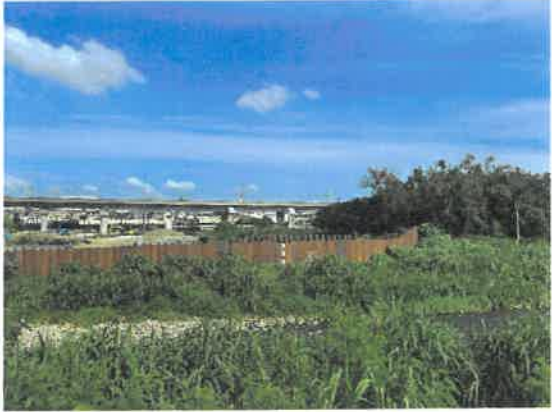
| <p>日期：113/01/15<br/>說明：工區 1K+590~1K+660 橋梁下方濱溪帶</p> | <p>日期：114/06/29<br/>說明：工區 1K+590~1K+660 橋梁下方濱溪帶</p> |

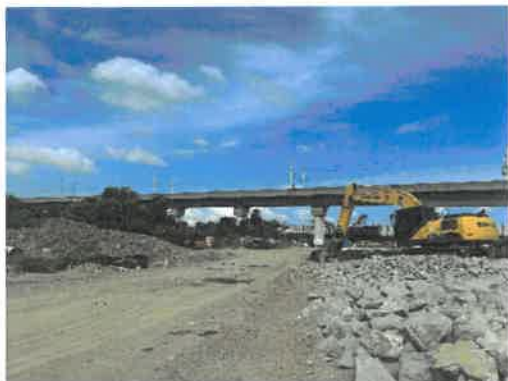
說明：1K+500 基樁場位置

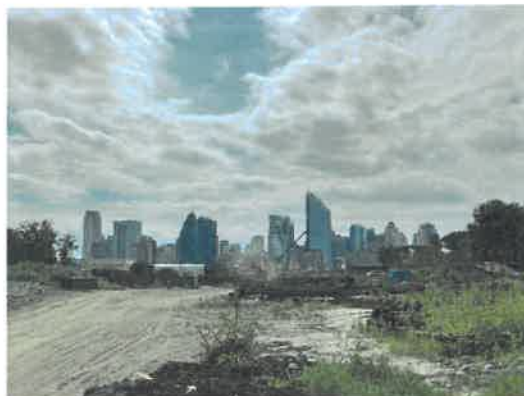
說明：1K+500 基樁場位置

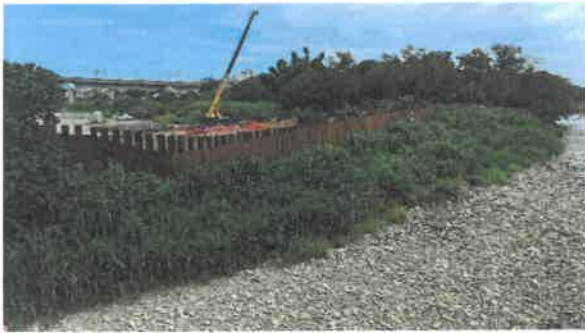
說明：1K+550 H 型鋼阻水打設

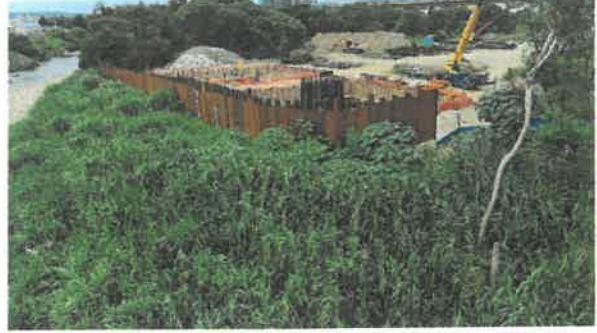
說明：1K+550 H 型鋼阻水打設

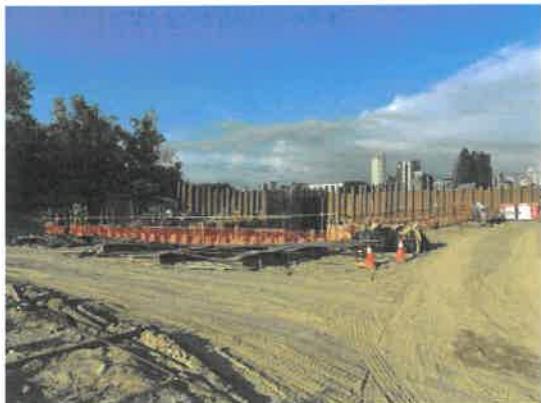
說明：P1-LT 側基礎開挖後防護網架設情形

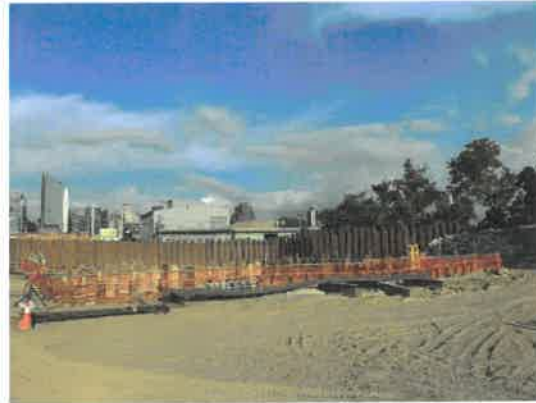
說明：P1-RT 側基礎開挖後防護網架設情形

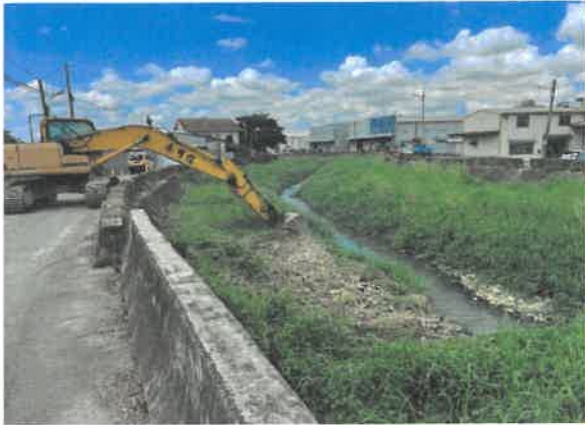
說明：東大溪施工前既有河道

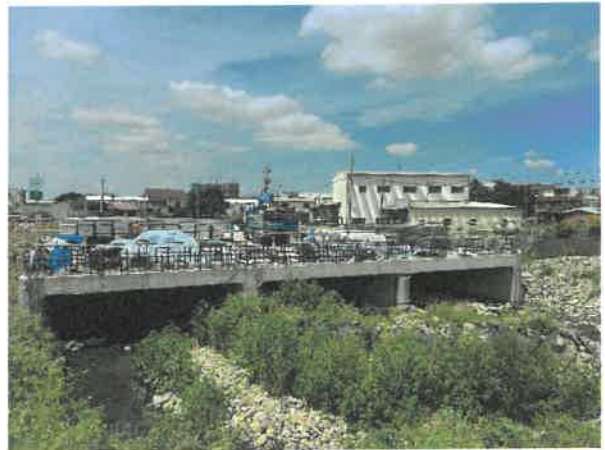
說明：東大溪水路引流

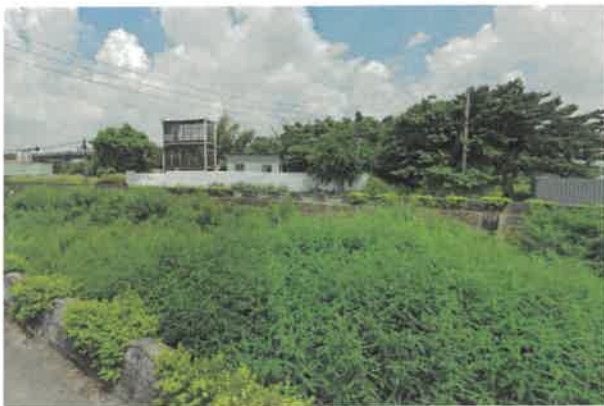
說明：東大溪施工前河道現況

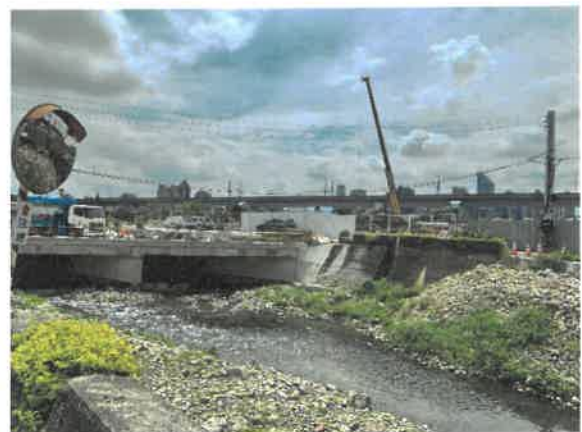
說明：東大溪 1K+150 沉沙池

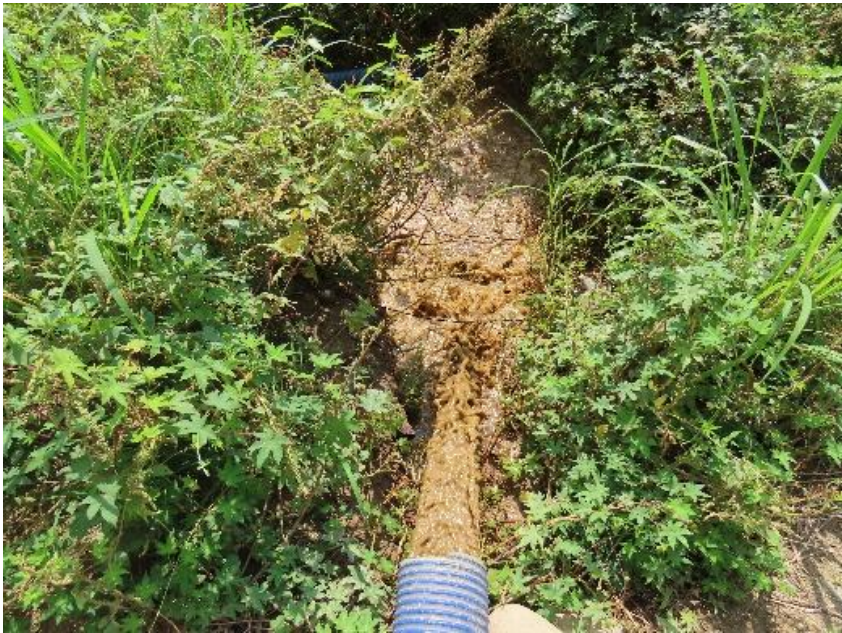
| 其他環境生態異常情形 | | | |
|---|---|---|---|
| 異常狀況說明 | 114.05.16生態檢核團隊前往現場勘察，發現筏子溪右岸水質混濁，經檢視確認為施工單位於P1橋墩基礎施工抽水後未經處理直接排放筏子溪河道而導致。 | 解決對策 | 施工團隊將P1橋墩基礎抽水管拉高，避免由底層直接抽取混濁泥水，並於排水管出口處設置透水砂包，加強濾清，以降低排放水濁度。已於114.05.16改善完成，改善後排放水水質經目視已無混濁情形。 |

| <p>生態檢核團隊前往現場勘察，發現筏子溪右岸水質混濁，經檢視確認為施工單位位於P1橋墩基礎施工抽水後未經處理直接排放筏子溪河道而導致。</p> <p>(期限內改善完成可獲得正點、未改善完成為負點，如下)</p> <p> <input type="checkbox"/>立即停工:±3點 <input type="checkbox"/>一般缺失:±2點，24小時內改善 <input type="checkbox"/>內業文件或環境缺失:±1點 </p> | |
