臺中市大肚區及南屯區華南路以東銜接特  
三號道路工程(第二標)

施工階段生態檢核報告書

【施工後報告】

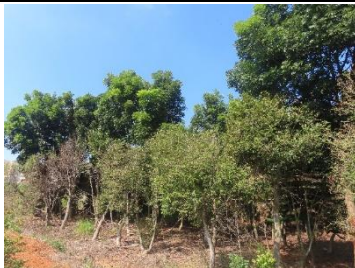
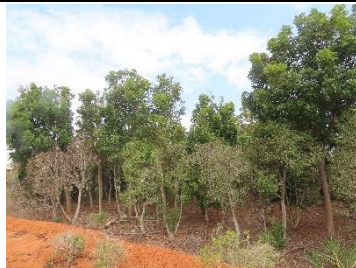
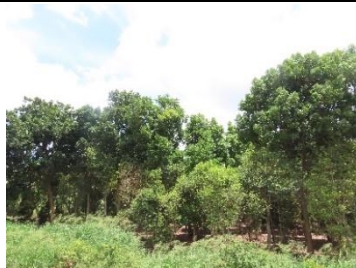
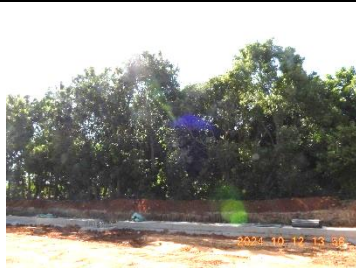
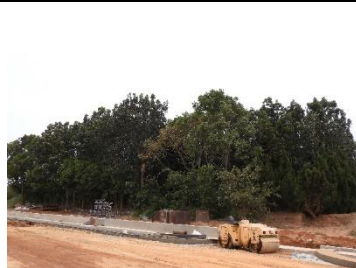
| 施工階段 | 【施工前】<br>【112 年 11 月 23 日】 | 【施工中第 1 次檢核】<br>【113 年 3 月 28 日】 | 【施工中第 2 次檢核】<br>【113 年 7 月 11 日】 | 【施工中第 3 次檢核】<br>【113 年 10 月 12 日】 | 【施工中第 4 次檢核】<br>【113 年 12 月 19 日】 |
|---|---|---|---|---|---|
| 執行情況 | 施工期間除次生林 2 外均維護良好，次生林 2 南側及東側涉及鄰近砂石場新闢道路，有部分植被遭伐除。施工後檢視各次生林生長情況，除次生林 2 先前遭伐除部分外，並未受機械損傷或生長不良之情況，相較於施工前之生長狀況並無太大差異。 | | | | |

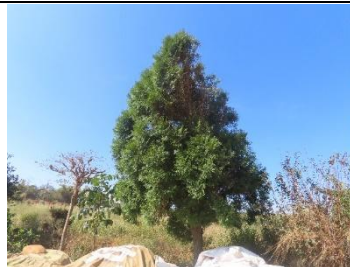
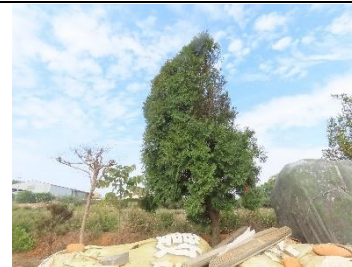
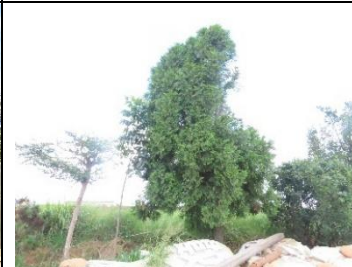
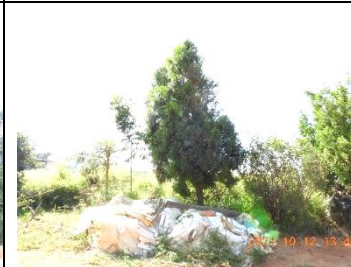
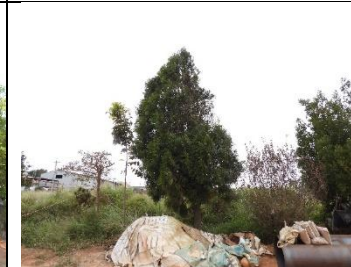
| 執<br>行<br>情<br>況 | 施工期間皆確實迴避保全對象，並未記錄有工程機械或人員破壞之情況。施工後進場檢視其生長情況，並無人為或機械損傷之情況，相較於施工前之情況並無差異，維護狀況良好。 | | | | |

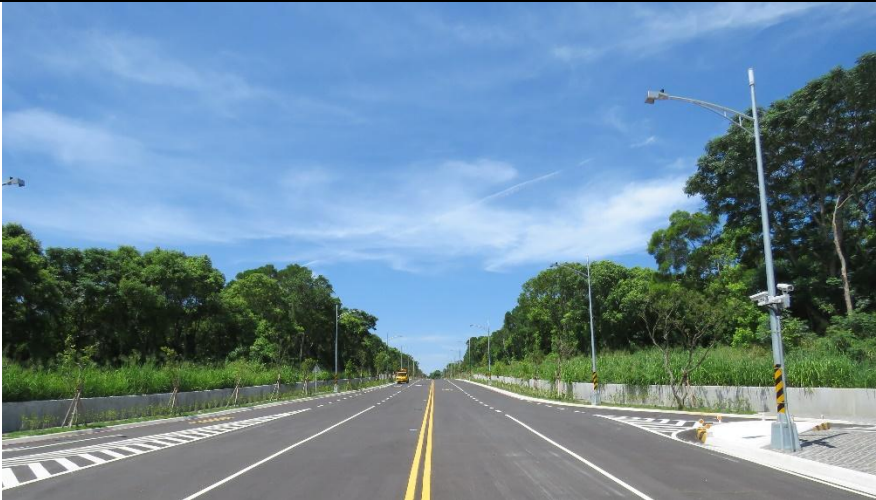
| 執行情況 | 已規劃並種植原生藤本植被，因環境缺乏水源種植之藤本植被已乾枯死亡，目前上方為芒與大花咸豐草混生草生地，需再討論可行方案。 | |

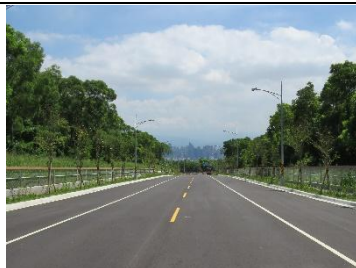
| 執行情況 | 本案進行路面開挖及新設排水溝工程時，已順勢將入侵種如大花咸豐草及小花蔓澤蘭等植物一併清除，減少入侵種植群數量。 | | | |

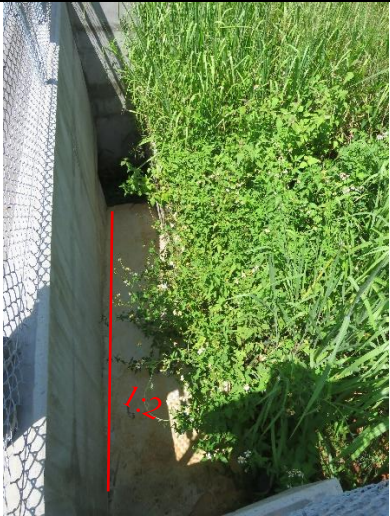
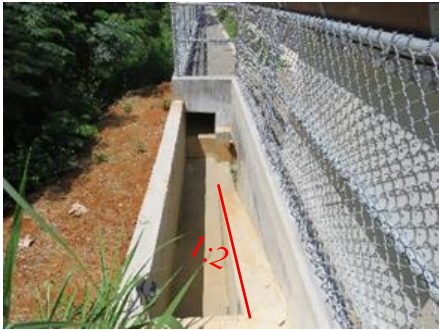
| <p>影像<br/>記錄</p> | <p>1K+515 北側動物通道</p> <p>1K+515 南側動物通道</p> | |
| <p>執行<br/>情況</p> | <p>連接兩動物通道之緩坡坡度約 1:2，且表面皆已進行粗糙化處理，自動相機拍攝期間記錄有白鼻心及流浪犬貓等動物使用動物通道。</p> | |

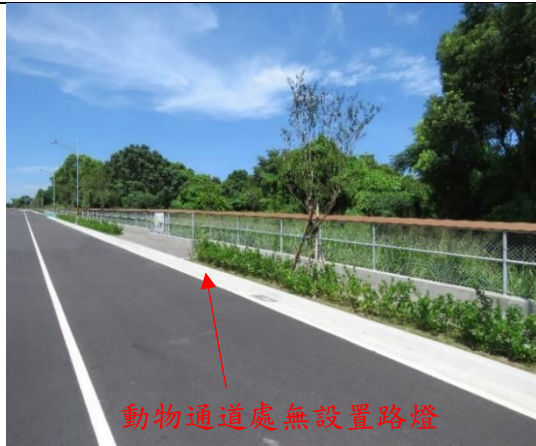
| 影像記錄 | 尚未執行 | <p>動物通道處無設置路燈</p> |
| 執行情況 | 施工後進場檢視，動物通道無設置路燈。 | |

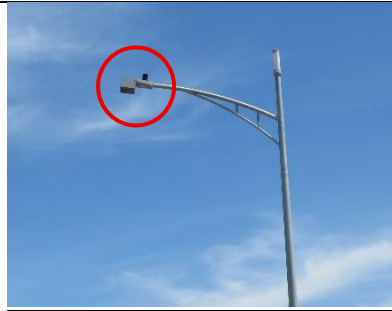
| 執行情況 | 施工後進場檢視，新設路燈均已確實設置燈罩，可減少光源散射至兩側野生動物棲地。 | | | |

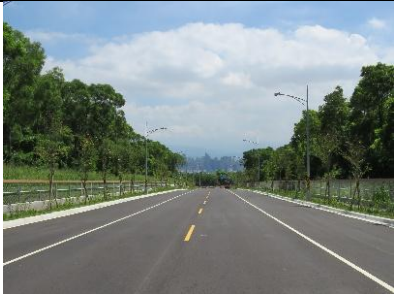
| 影像記錄 | <p>完工後兩側圍籬均已撤除</p> | | | |
| 執行情況 | 施工期間施工廠商確實設置甲種圍籬，以防野生動物誤闖工區，施工後進場檢視，工區內之各式圍籬及護欄於完工後均已撤除。 | | | |
