臺中市大肚區及南屯區華南路以東銜接特  
三號道路工程(第二標)

施工階段生態檢核報告書

【第 2 次施工中報告】

中華民國 113 年 7 月

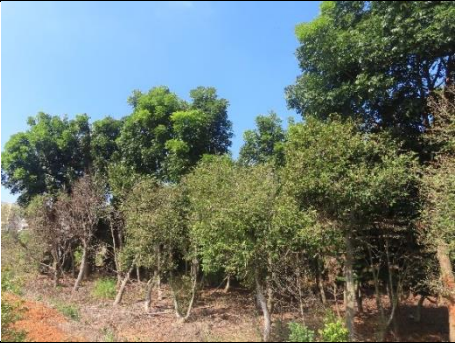
| 次生林 1<br>座標(TWD97)：207110，2672527 | 次生林 2<br>座標(TWD97)：207098，2672345 |

【迴避】施作路線旁 4 處次生林，其屬當地野生動物主要活動區域，故避免工程機械及人員進入破壞或干擾，維持既有棲地狀態，保留野生動物可活動及棲息空間。前揭林分採用電子圍籬方式監測，避免施工期間施工人員及機械誤入林分。

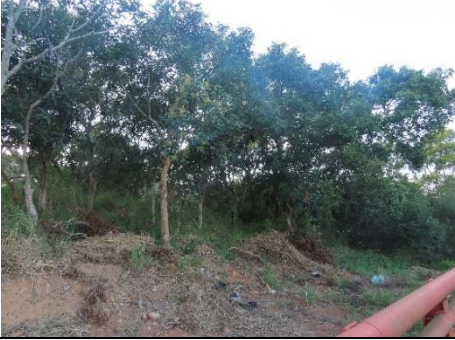
| 次生林 3<br>座標(TWD97)：208013，2672967 | 次生林 4<br>座標(TWD97)：208084，2672873 |

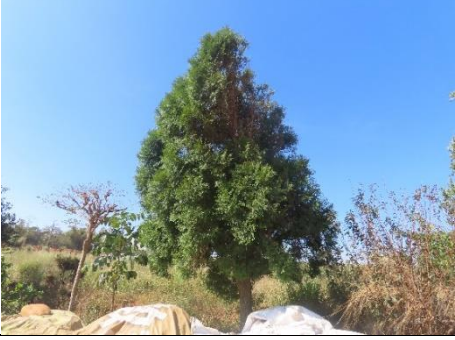
| 臺灣肖楠 1<br>座標(TWD97)：206996，2672389 | 臺灣肖楠 2<br>座標(TWD97)：206998，2672403 |

【迴避】施作路線旁記錄有臺灣肖楠、竹柏及土肉桂，其依 2017 臺灣維管束植物紅皮書名錄之評估結果，分別屬易危(Vulnerable, VU)、瀕危(Endangered, EN)及近危(Near Threatened, NT)等級，雖均為人工栽植，但為保留珍稀植物種源，維持基因多樣性，以原地保留為原則，施工期間迴避前揭樹木生長區域，並禁止施工機械及人員破壞或砍伐。

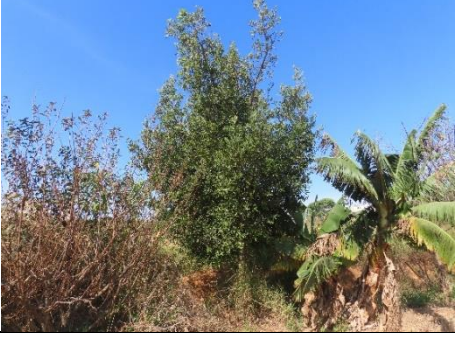
| 竹柏<br>座標(TWD97)：206994，2672395 | 土肉桂樹群<br>座標(TWD97)：207388，2672950 |

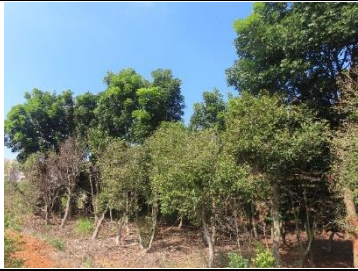
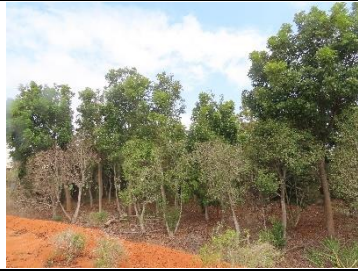
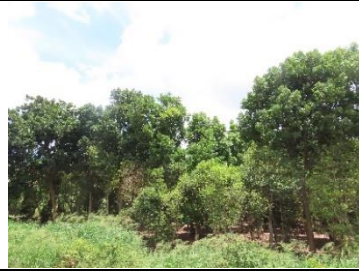
| | 次生林 1 | | |

| 執行情況 | 施工期間 4 處次生林均維護良好，並未有施工機械或人員進入破壞。 | | |

| 保育措施 | 【迴避】施作路線旁 4 處次生林，其屬當地野生動物主要活動區域，故避免工程機械及人員進入破壞或干擾，維持既有棲地狀態，保留野生動物可活動及棲息空間。 | | |

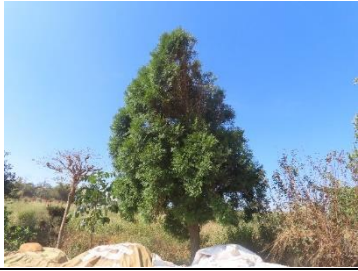
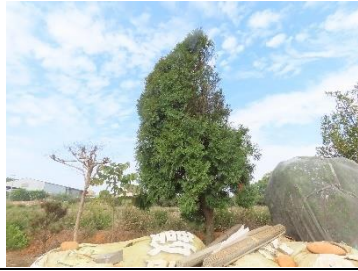
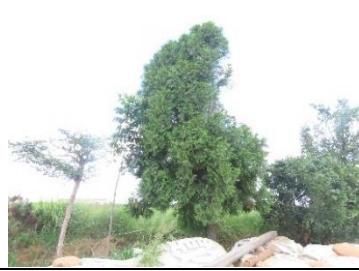
| 執行情況 | 保全對象維護狀況良好，並未記錄有工程機械或人員破壞之情況。 | | |

| 保育措施 | 【迴避】施作路線旁記錄有臺灣肖楠、竹柏及土肉桂，其依 2017 臺灣維管束植物紅皮書名錄之評估結果，分別屬易危(Vulnerable, VU)、瀕危(Endangered, EN)及近危(Near Threatened, NT)等級，雖均為人工栽植，但為保留珍稀植物種源，維持基因多樣性，以原地保留為原則，施工期間迴避前揭樹木生長區域，並禁止施工機械及人員破壞或砍伐。 | | |

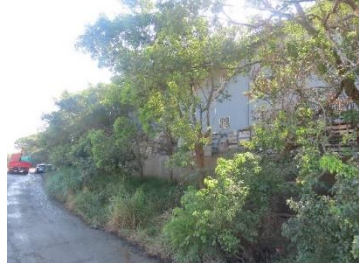
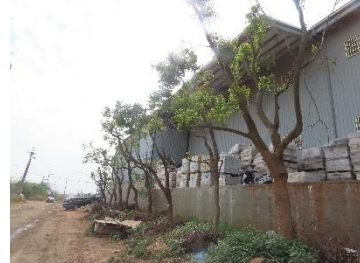
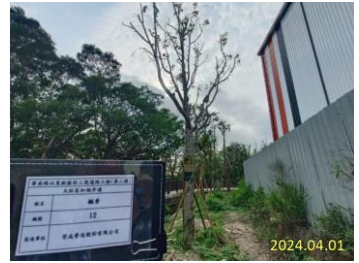
| 執行情況 | 第 2 次施工中檢核時，預計移植樹木已完成移植作業。 | | |

| 保育措施 | 【減輕】施作區域內預計移植之樹木，須依設計圖說內移植作業方法執行，並禁止斷頭式修剪。 | | |

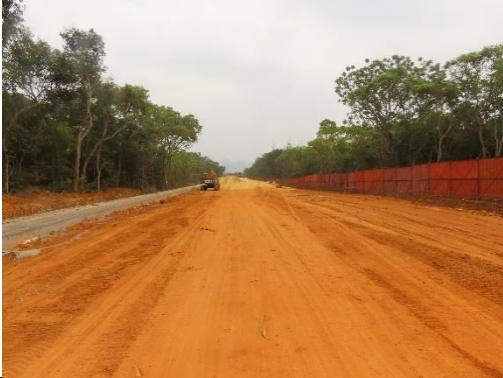
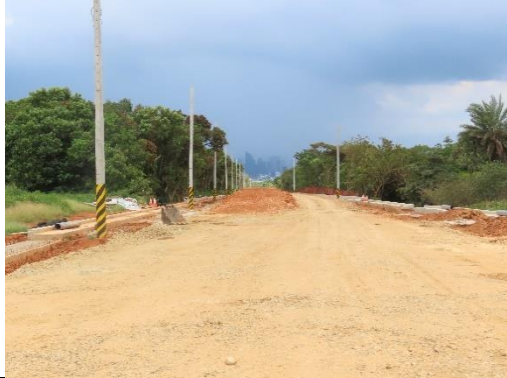
| 執行情況 | 本案進行路面開挖及新設排水溝工程時，已順勢將入侵種如大花咸豐草及小花蔓澤蘭等植物一併清除，減少入侵種植群數量。 | |

| 保育措施 | 【減輕】預計施工範圍內多生長大花咸豐草及小花蔓澤蘭等入侵種，易影響既有原生種林木生長，故於進行路面開挖工程時，順勢移除入侵種植被，減少入侵種植群數量。 | |

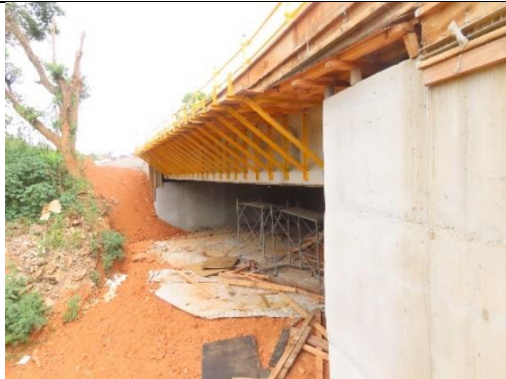
| 影像記錄 | 尚未執行 | <br>1K+050 橋梁處 |
| 執行情況 | 第 2 次施工中檢核時，1K+515 處動物廊道尚未施作，1K+050 橋梁處正在施作中，0K+790 橫交箱涵工項則已經完成。 | |

| 保育措施 | 【補償】為避免新設道路造成棲地切割或破碎化，導致動物族群無法交流，故於 1K+515 處設置動物廊道，並於 0K+790 橫交箱涵及 1K+050 橋梁處維持道路兩側棲地連結性，減輕因新設道路造成之棲地阻隔。 | |

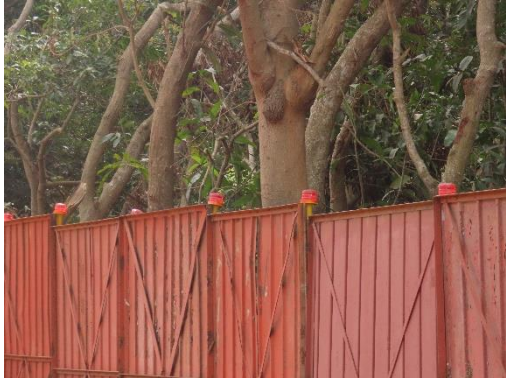
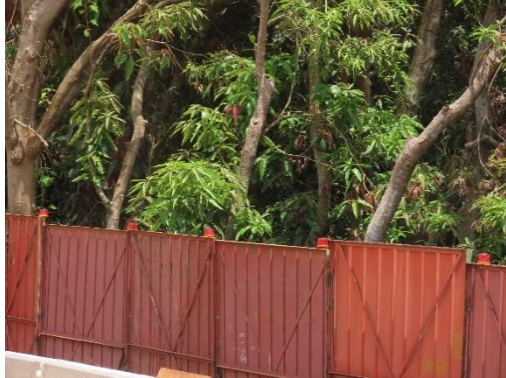
| 執行情況 | 施工期間工區內未進行夜間施工，僅設置警示燈於甲種圍籬上，避免影響夜行性動物正常活動行為。 | |

| 保育措施 | 【減輕】非施工時間除工區警示燈外，盡量降低夜間照明，避免干擾夜行性動物的活動及覓食。 | |

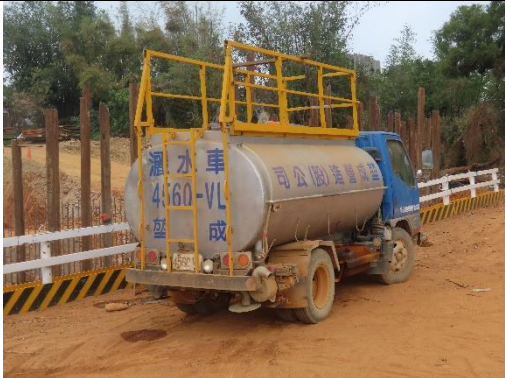
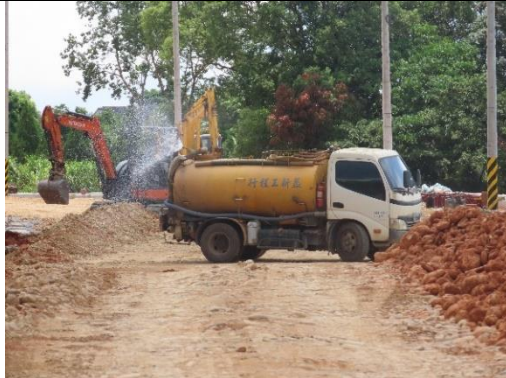
| 執行情況 | 灑水車每日均對工區內車行路徑及周圍林木進行灑水作業降低揚塵量，並視工程項目及天候狀況增加灑水頻率。檢視周圍林木葉面，並無揚塵覆蓋之情況。 | |

| 保育措施 | 【減輕】施工車輛運行易產生揚塵，定時對施工道路及車輛進行灑水降低揚塵量，避免林木葉表面遭揚塵覆蓋，並視施工項目及天候狀況增加灑水頻率。 | |

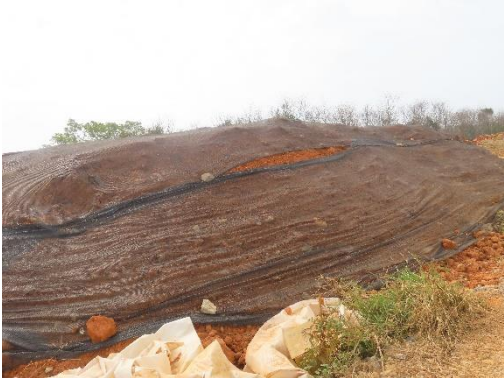
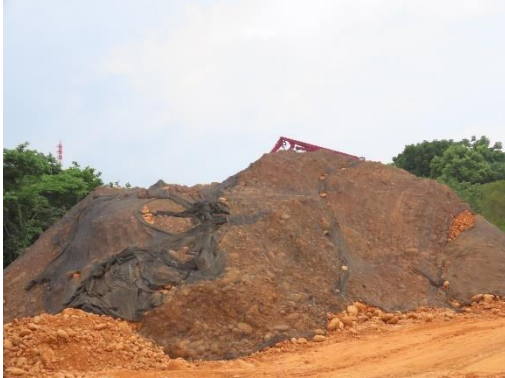
| 執行情況 | 工區內裸露地及土方堆置區均確實覆蓋防塵網，減少揚塵產生。 | |

| 保育措施 | <b>【減輕】</b> 計畫區內土方堆置區應覆蓋防塵網，以防土砂飛揚影響周圍棲地環境。 | |

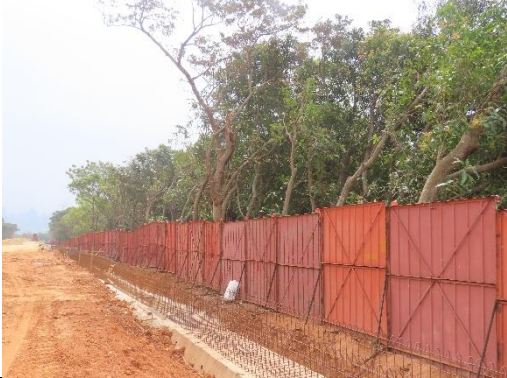
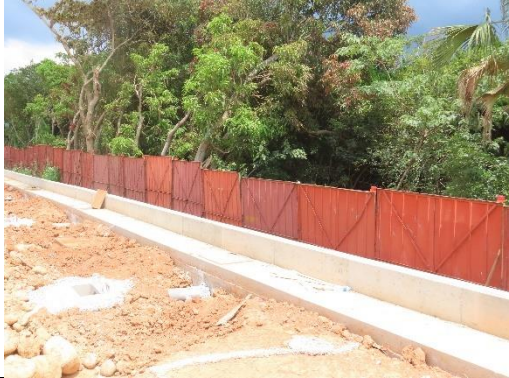
| 執行情況 | 工區周圍已設置甲種圍籬，以防野生動物誤闖工區。 | |

| 保育措施 | <b>【減輕】</b> 工程施作於施工限制範圍內作業，避免施工機械及人員干擾周圍既有棲地環境，並於計畫區周圍設置甲種圍籬，以防野生動物誤闖工區。 | |

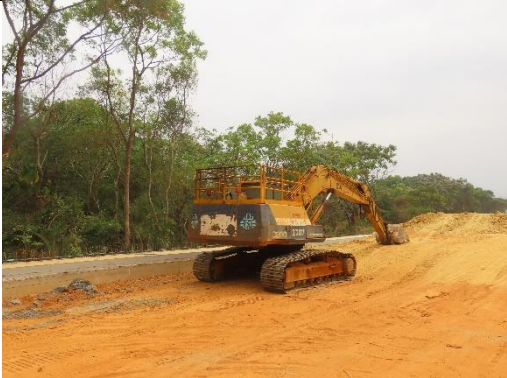
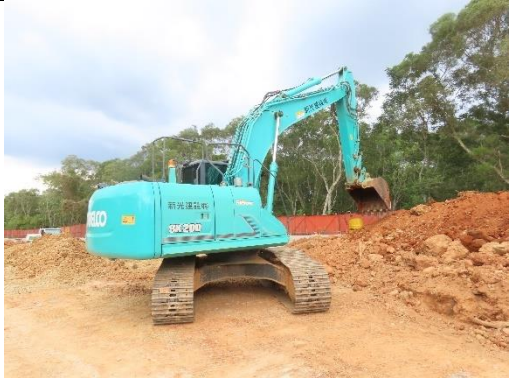
| 執行情況 | 施工期間均定期保養施工機具，且避免高噪音機具同時作業，僅一至二具機械進行作業，減輕工程噪音干擾野生動物。 | |

| 保育措施 | <b>【減輕】</b> 施工期間避免使用老舊之機具施工及運輸工程車，適時進行車輛及機械保養維修，以免產生高分貝噪音，並避免高噪音機具同時施工，以減少施工噪音對周圍物種之干擾。 | |

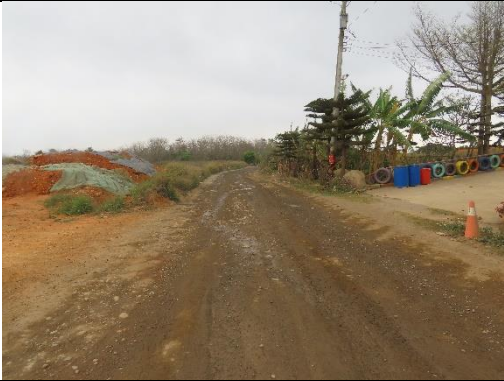
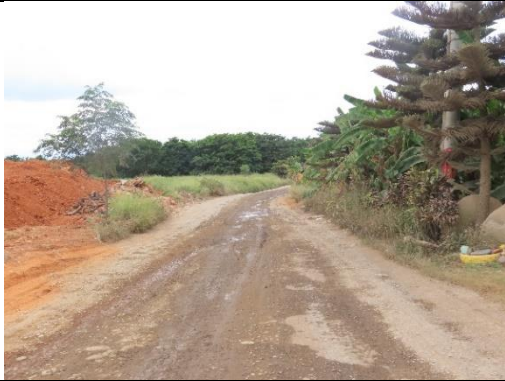
| | 施工便道 | |

| 執行情況 | 施工便道使用已開挖路面，並未新闢便道，臨時置料區則選用裸露區域，減輕工程對棲地之影響。 | |

| 保育措施 | 【減輕】施工便道及臨時置料區選用既有裸露地或以受人為干擾之低敏感區域，避免過度移除既有植被，降低工程對陸域棲地的干擾。 | |

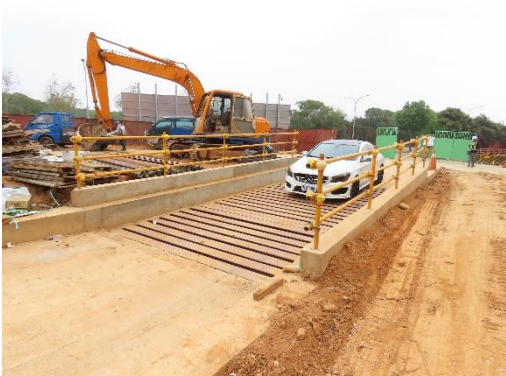
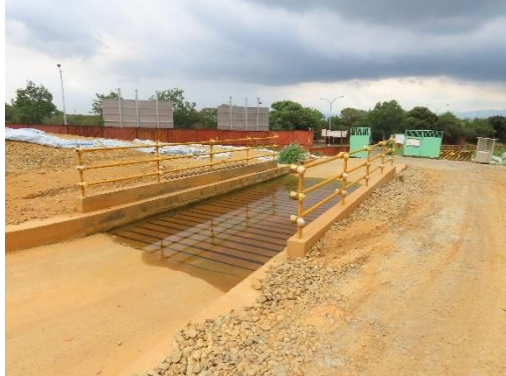
| 執行情況 | 檢視周圍森林棲地及坑溝，並未有隨意排放廢水或棄置泥漿之情況，且已設置洗車台，未來進出工區車輛經清洗後之汙水亦進行妥善處理。 | |

| 保育措施 | 【減輕】施工過程中產生之工程廢水及廢棄泥漿，禁止直接排入周圍坑溝或森林棲地，需依相關排放廢水程序，適當處理後才行排放。 | |

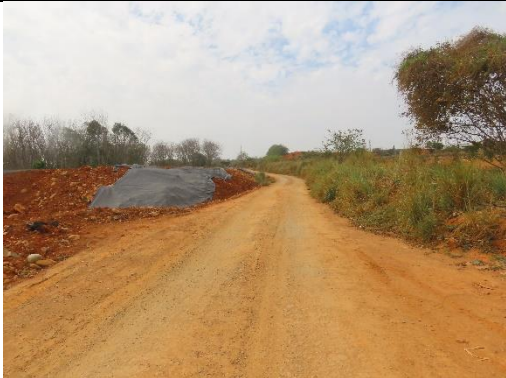
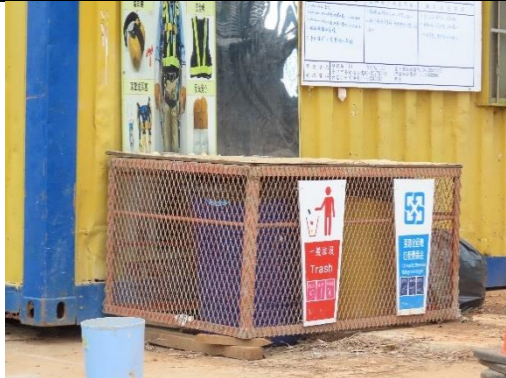
| 執行情況 | 施工期間檢視工區內環境，並未有人為或工程廢棄物棄置於工區內之情況，環境維護狀況良好。 | |

| 保育措施 | 【減輕】施工期間產生之工程及民生廢棄物需集中並帶離現場，禁止埋入土層，或以任何形式滯留現場，避免野生動物誤傷或誤食，並於完工驗收時須統一檢診周遭垃圾及工程廢棄物等是否已清除乾淨。 | |

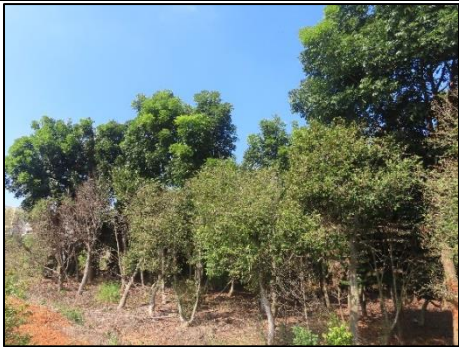
| <p>次生林 1<br/>座標(TWD97)：207110，2672527</p> | |

| 相關單位及民眾參與意見紀錄表 | | | |
|---|---|---|---|
| <p><b>1.迴避良好棲地</b></p> <p>【迴避】施作路線旁4處次生林，其屬當地野生動物主要活動區域，故避免工程機械及人員進入破壞或干擾，維持既有棲地狀態，保留野生動物可活動及棲息空間。前揭林分採用電子圍籬方式監測，避免施工期間施工人員及機械誤入林分。</p> | | <p>1.查次生林非屬施工範圍，將確實要求施工人員禁止進入，並配合監測避免施工人員及機械誤入林分。</p> | |

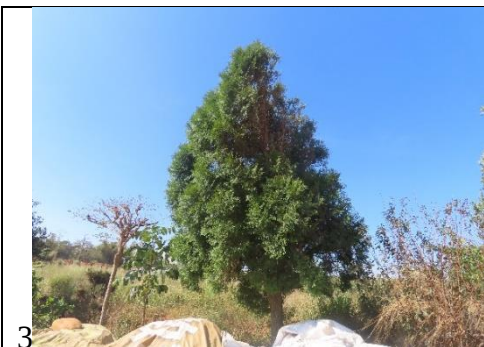
臺灣肖楠 1

【迴避】預計施作路線旁記錄有臺灣肖楠、竹柏及土肉桂，其依2017臺灣維管束植物紅皮書名錄之評估結果，分別屬易危(Vulnerable, VU)、瀕危(Endangered, EN)及近危(Near Threatened, NT)等級，雖均為人工栽植，但為保留珍稀植物種源，維持基因多樣性，以原地保留為原則，施工期間迴避前揭樹木生長區域，並禁止施工機械及人員破壞或砍伐。

2.經確認所標示之樹種非在施工範圍，以原地保留為原則，施工期間將迴避前揭樹木生長區域，並禁止施工機械及人員破壞或砍伐。

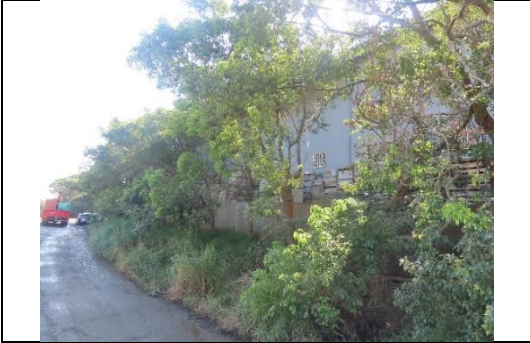
| <p>1.</p> <p>3.樹木移植</p> <p>【減輕】施作區域內預計移植之樹木，須依設計圖說內移植作業方法執行，並禁止斷頭式修剪。</p> <p>2. 預計移植之樹木</p> | <p>3.遵照辦理，後續將依設計圖說之移植作業方式執行。</p> |

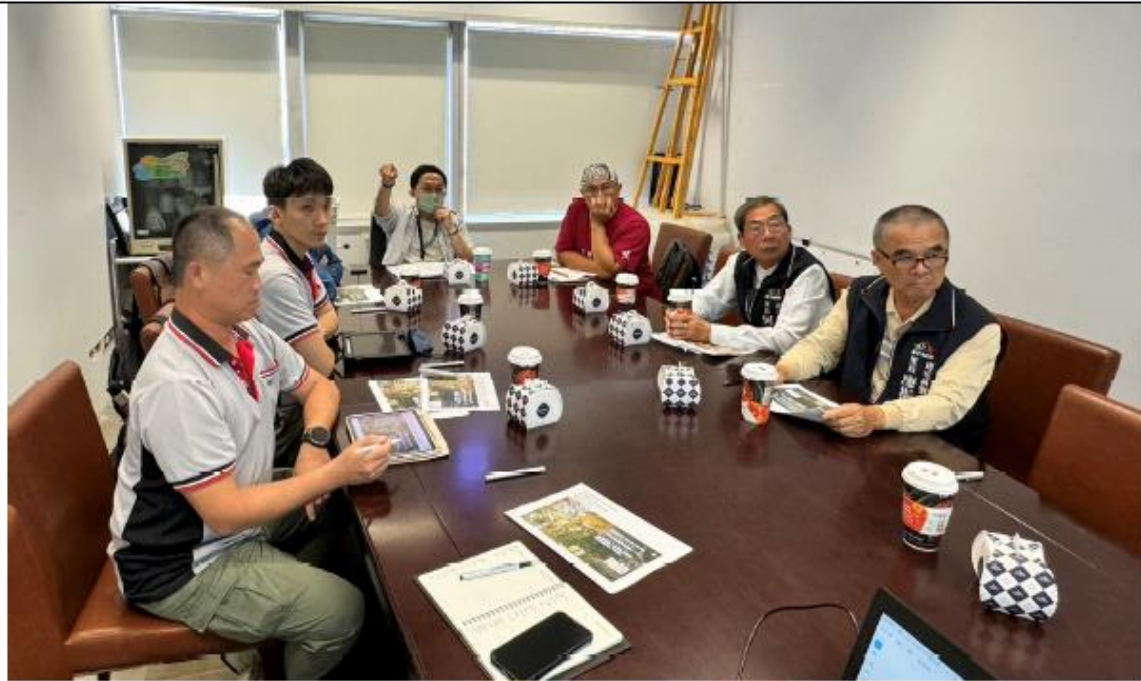
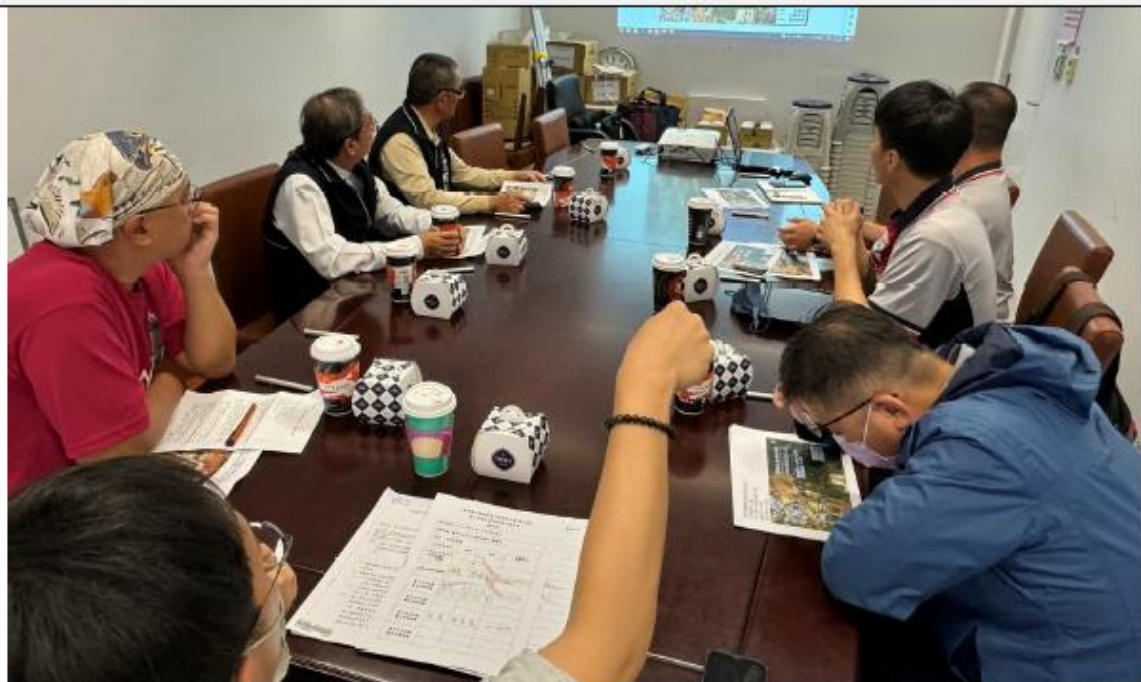
會勘照片 1

| 會勘結論 | <ol style="list-style-type: none"> <li>1. 經設計單位說明本工程 0K+460~1K+860 次生林路段為減少路殺事件，竣工後可提供三處橫向通道(含 0K+790 橫交箱涵、1K+050 橋梁段、1K+515 生物廊道)供小型動物穿越道路，詳附件 1。</li> <li>2. 原契約誘導網設置規劃過少經台灣石虎保育協會建議增設以減少路殺一案，與會代表討論後決議增加 0K+560(配合路口)~1K+300 右側及 1K+060~1K+300 左側路段，除 1K+040~1K+060 橋梁段以外，餘均辦理誘導網增設，增設數量計約 980 公尺，詳附件 2。</li> <li>3. 前項誘導網設置如遇私地出入需求，配合留設誘導網式進出口，必要時協請南屯區寶山里廖振源里長、文山里何中信里長溝通協調，共同健全竣工後華南路沿線生態保育措施。</li> <li>4. 請設計監造單位依照當日會議結論增設誘導網範圍部分，於文到 14 日內提送變更資料供業務單位簽辦。</li> </ol> |
