# 臺中市新建工程處

## 臺中市大肚區及南屯區華南路以東銜接特 三號道路工程(第二標) 生態檢核施工前報告書

中華民國 113 年 02 月

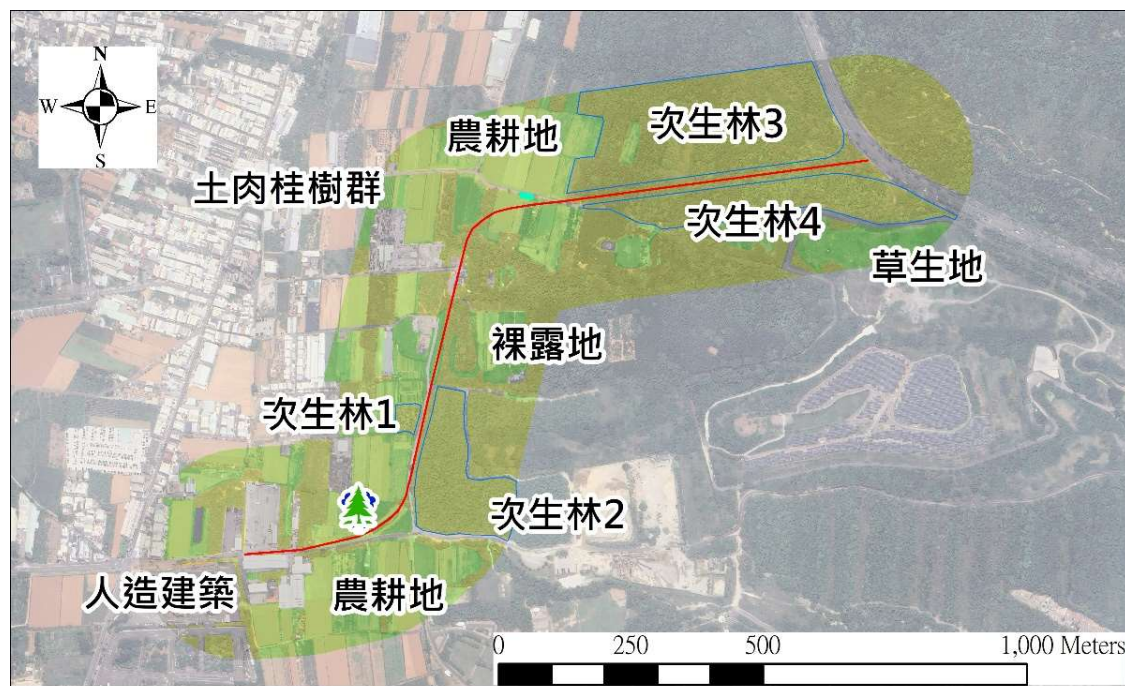
圖 3-2 生態關注區域圖

計畫區範圍主要土地利用類型為人造建築、道路、草生地、次生林、農耕地、裸露地等相異之棲地類型。人造建築多以房舍及工廠為主，而既有道路以土石路面為主，其已受人為變更棲地類型，故屬人為干擾區域，而草生地、農耕地及裸露地屬低度敏感區域，其中農耕地屬人為干擾程度較大之環境，草生地多生長大黍、象草及大花咸豐草等入侵種植被，而裸露地並無植被生長，另次生林多屬人為造林後逐漸次生化之林分，記錄有周圍植物遷入生長之現象，呈現二至三層森林結構組成，雖棲地曾受人為干擾，但仍具有生態價值之棲地環境，其森林層次結構已趨於複雜，具多元化生態功能及物種多樣性，為良好野生動物棲地環境，屬中度敏感區域。整體陸域環境之生態敏感度介於低度至中度敏感。本案生態關注區域圖詳見圖 3-2。

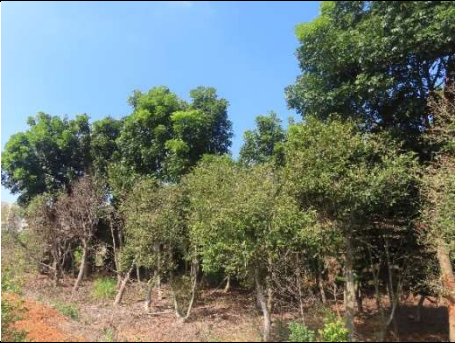
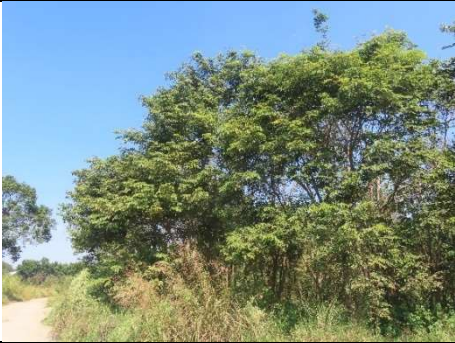
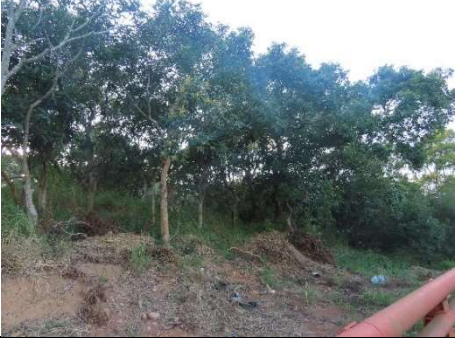
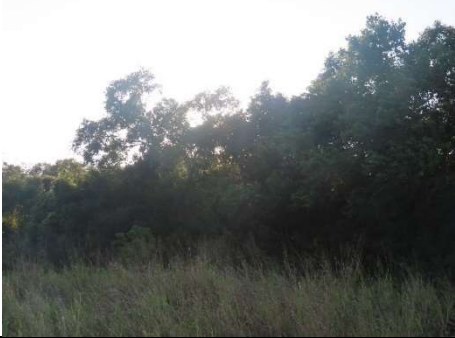
| 次生林 1<br>座標(TWD97)：207110，2672527 | 次生林 2<br>座標(TWD97)：207098，2672345 |
| 次生林 3<br>座標(TWD97)：208013，2672967 | 次生林 4<br>座標(TWD97)：208084，2672873 |

【迴避】施作路線旁4處次生林，其屬當地野生動物主要活動區域，故避免工程機械及人員進入破壞或干擾，維持既有棲地狀態，保留野生動物可活動及棲息空間。前揭林分採用電子圍籬方式監測，避免施工期間施工人員及機械誤入林分。

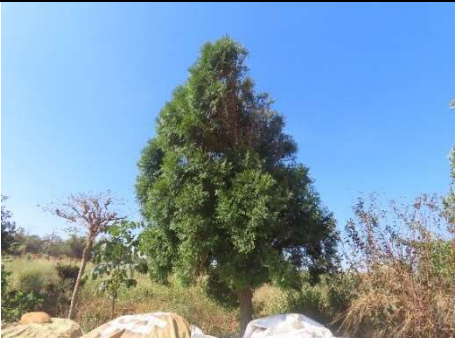
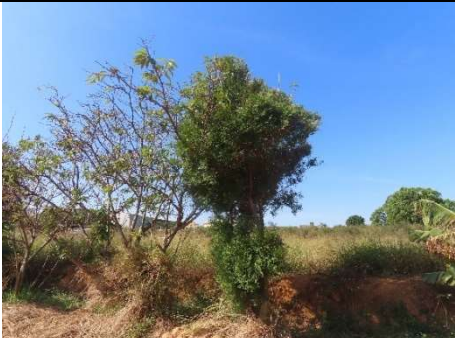
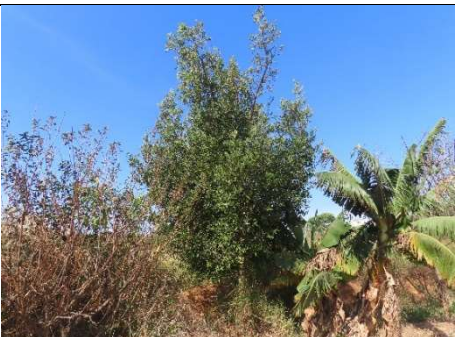
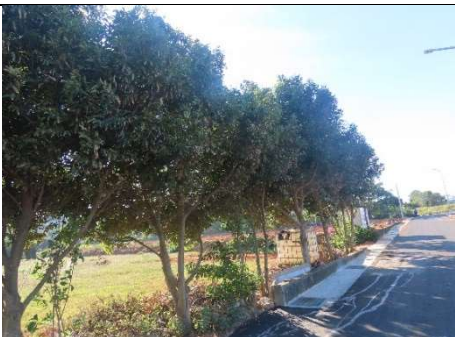
照片 3-2 計畫區生態保全對象

本案生態保全對象部分，經生態團隊進場檢視計畫路線棲地環境，計畫區內未有臺中市政府公告之受保護樹木，但於計畫區周邊記錄有臺灣肖楠、竹柏及土肉桂，雖均為人工栽植，但依臺灣植物紅皮書編輯委員會(2017)的臺灣維管束植物評估結果，分別屬易危(Vulnerable, VU)、瀕危(Endangered, EN)及近危(Near Threatened, NT)等級，為保留珍稀植物種源，維持基因多樣性，故列為本案生態保全對象。另計畫路線旁，計有 4 處次生林植群，其生長狀況良好，為該範圍野生動物主要活動區域，並可提供棲所及食物來源，亦列為本案生態保全對象。工程施作應迴避前揭林分及珍稀植物植群，且限制工程機械及施工人員進入該區域干擾或破壞。而本案生態資料蒐集哺乳類保育動物有石虎、穿山甲及臺灣水鹿等，亦列為工程施作期間關注物

| 臺灣肖楠 1<br>座標(TWD97)：206996，2672389 | 臺灣肖楠 2<br>座標(TWD97)：206998，2672403 |
| 竹柏<br>座標(TWD97)：206994，2672395 | 土肉桂樹群<br>座標(TWD97)：207388，2672950 |

【迴避】施作路線旁記錄有臺灣肖楠、竹柏及土肉桂，其依2017臺灣維管束植物紅皮書名錄之評估結果，分別屬易危(Vulnerable, VU)、瀕危(Endangered, EN)及近危(Near Threatened, NT)等級，雖均為人工栽植，但為保留珍稀植物種源，維持基因多樣性，以原地保留為原則，施工期間迴避前揭樹木生長區域，並禁止施工機械及人員破壞或砍伐。

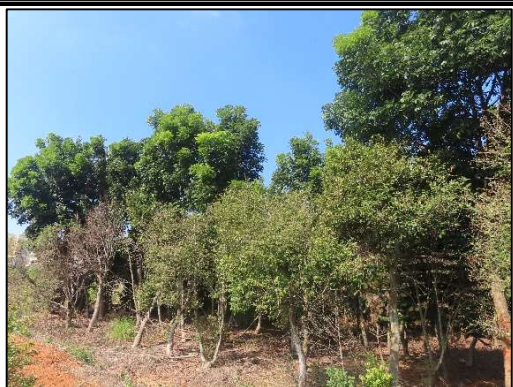
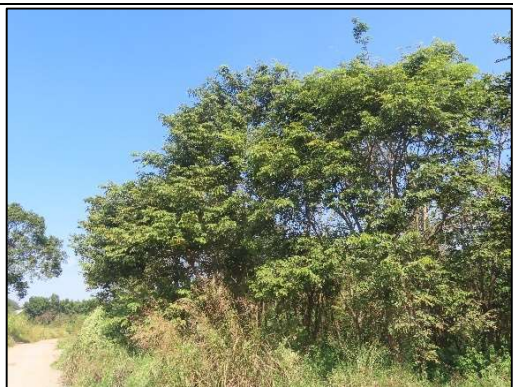
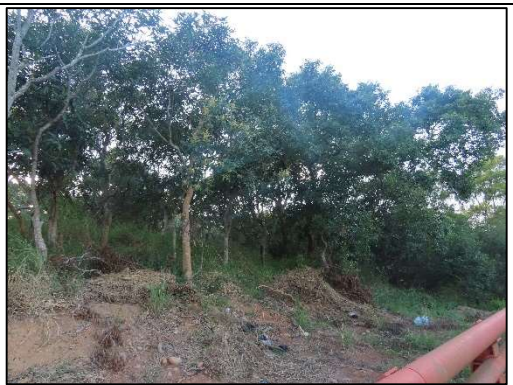
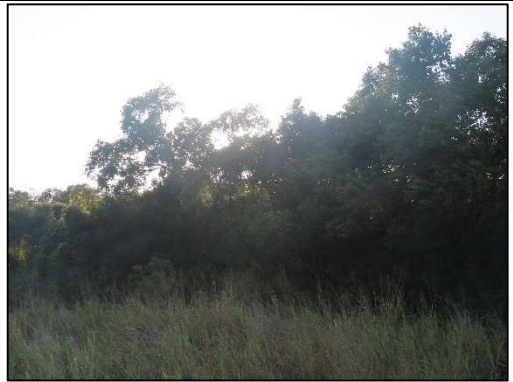
| 相關單位及民眾參與意見紀錄表 | | | |
|---|---|---|---|
| <b>1.迴避良好棲地</b><br><b>【迴避】</b> 施作路線旁4處次生林，其屬當地野生動物主要活動區域，故避免工程機械及人員進入破壞或干擾，維持既有棲地狀態，保留野生動物可活動及棲息空間。前揭林分採用電子圍籬方式監測，避免施工期間施工人員及機械誤入林分。 | | 1.查次生林非屬施工範圍，將確實要求施工人員禁止進入，並配合監測避免施工人員及機械誤入林分。 | |

次生林 1  
座標(TWD97)：207110，2672527

次生林 2  
座標(TWD97)：207098，2672345

次生林 3  
座標(TWD97)：208013，2672967

| <p>次生林 4<br/>座標(TWD97)：208084，2672873</p> | |

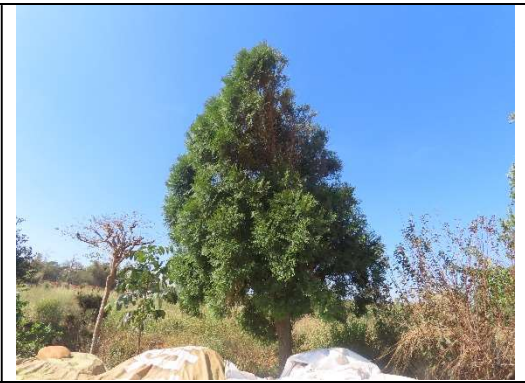
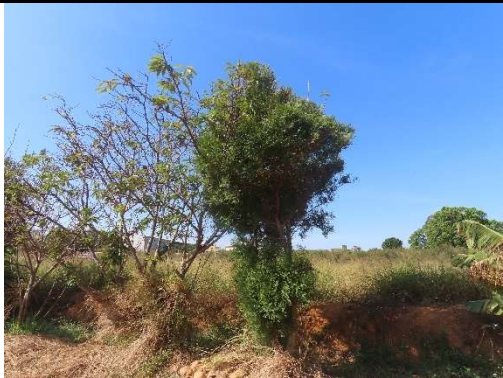
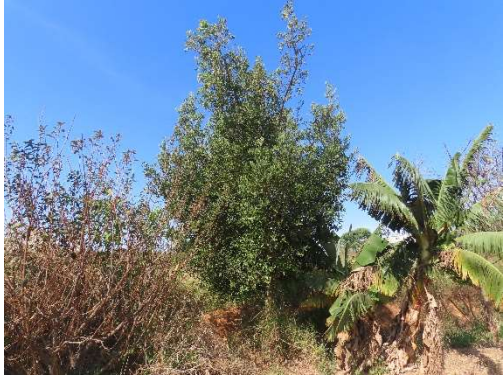
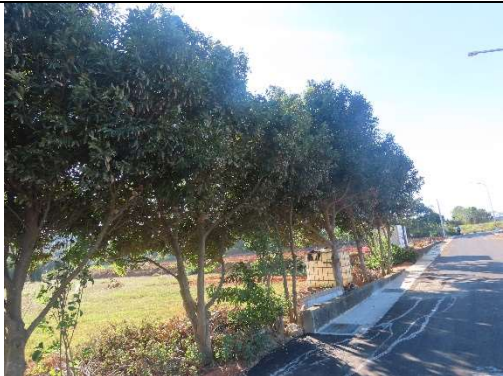
| <p><b>2.迴避珍稀植物</b></p> <p>【迴避】預計施作路線旁記錄有臺灣肖楠、竹柏及土肉桂，其依2017臺灣維管束植物紅皮書名錄之評估結果，分別屬易危(Vulnerable, VU)、瀕危(Endangered, EN)及近危(Near Threatened, NT)等級，雖均為人工栽植，但為保留珍稀植物種源，維持基因多樣性，以原地保留為原則，施工期間迴避前揭樹木生長區域，並禁止施工機械及人員破壞或砍伐。</p> <p>臺灣肖楠 1<br/>座標(TWD97)：206996，2672389</p> | <p>2.經確認所標示之樹種非在施工範圍，以原地保留為原則，施工期間將迴避前揭樹木生長區域，並禁止施工機械及人員破壞或砍伐。</p> |

| | 臺灣肖楠 2<br>座標(TWD97)：206998，2672403 | |
| | 竹柏<br>座標(TWD97)：206994，2672395 | |
| | 土肉桂樹群<br>座標(TWD97)：207388，2672950 | |

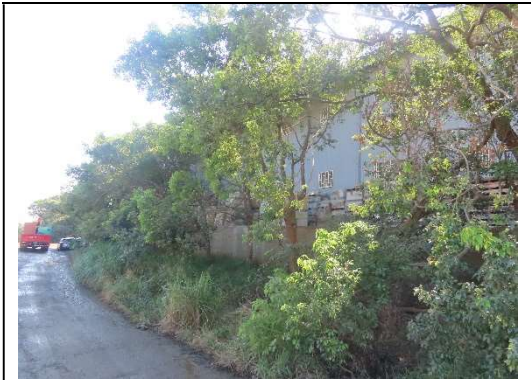
| <p><b>3.樹木移植</b></p> <p>【減輕】施作區域內預計移植之樹木，須依設計圖說內移植作業方法執行，並禁止斷頭式修剪。</p> <div data-bbox="189 430 722 808"> </div> <p>2. 預計移植之樹木</p> | <p>3.遵照辦理，後續將依設計圖說之移植作業方式執行。</p> |

【減輕】施作區域內預計移植之樹木，須依設計圖說內移植作業方法執行，並禁止斷頭式修剪。

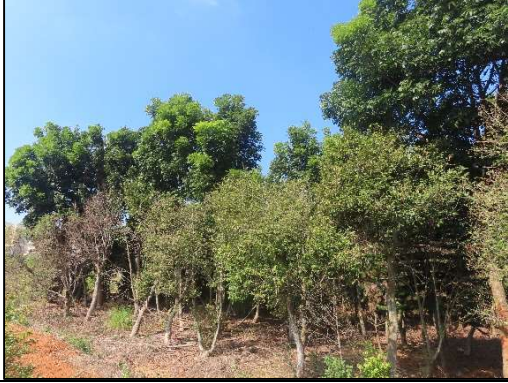
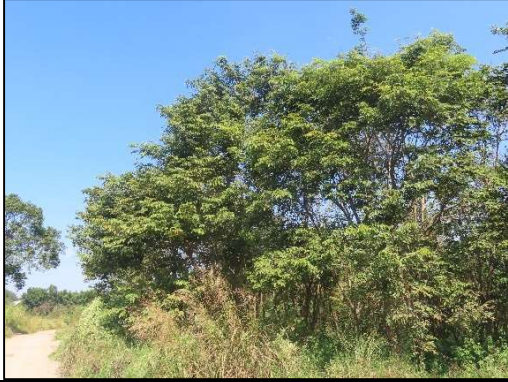
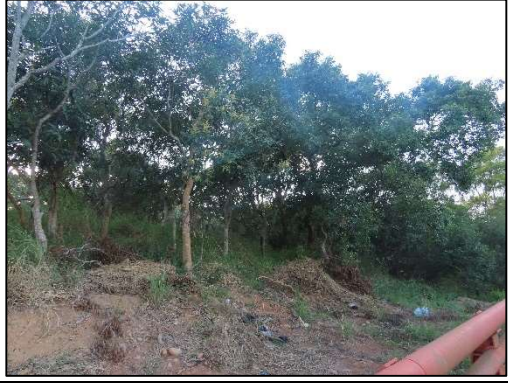
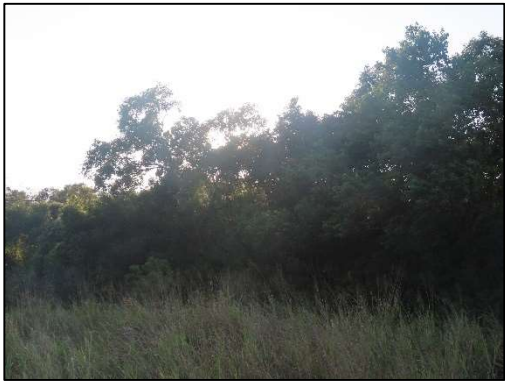
| <p><b>【迴避】</b>施作路線旁4處次生林，其屬當地野生動物主要活動區域，故避免工程機械及人員進入破壞或干擾，維持既有棲地狀態，保留野生動物可活動及棲息空間。前揭林分採用電子圍籬方式監測，避免施工期間施工人員及機械誤入林分。</p> | |
| <p>日期：112/11/23<br/>說明：次生林 1(TWD97：207110，2672527)</p> | <p>日期：<br/>說明：</p> |
| <p>日期：112/11/23<br/>說明：次生林 2(TWD97：207098，2672345)</p> | |
| <p>日期：112/11/23<br/>說明：次生林 3(TWD97：208013，2672967)</p> | |

| <p>日期：112/11/23<br/>說明：次生林 4(TWD97：208084，2672873)</p> | |

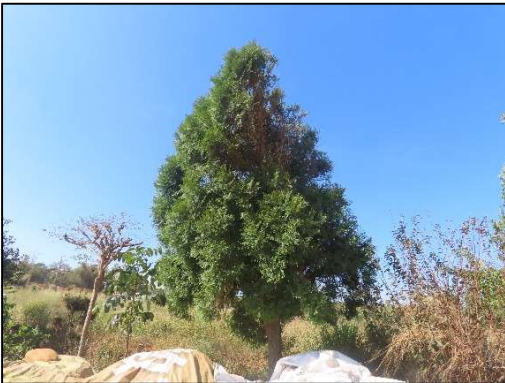
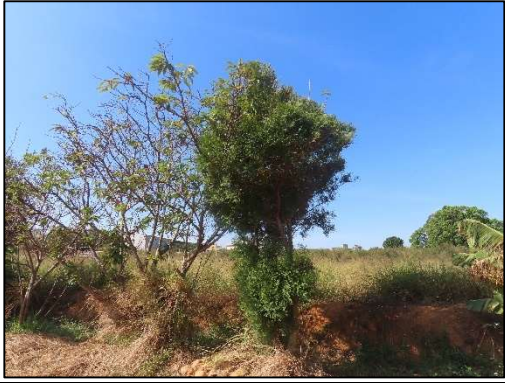
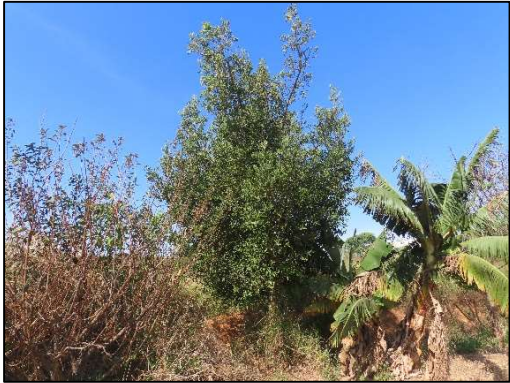
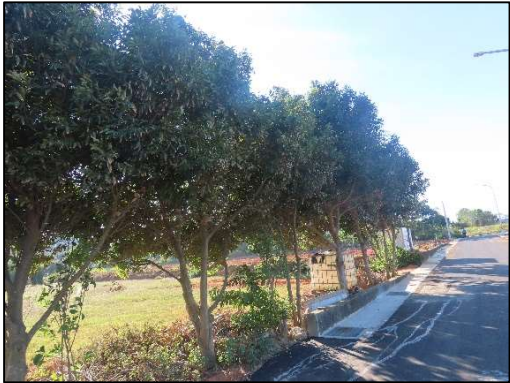
| <p>【迴避】施作路線旁記錄有臺灣肖楠、竹柏及土肉桂，其依 2017 臺灣維管束植物紅皮書名錄之評估結果，分別屬易危(Vulnerable, VU)、瀕危(Endangered, EN)及近危(Near Threatened, NT)等級，雖均為人工栽植，但為保留珍稀植物種源，維持基因多樣性，以原地保留為原則，施工期間迴避前揭樹木生長區域，並禁止施工機械及人員破壞或砍伐。</p> | |
| <p>日期：112/11/23<br/>說明：臺灣肖楠 1(TWD97：206996，2672389)</p> | <p>日期：<br/>說明：</p> |
| <p>日期：112/11/23<br/>說明：臺灣肖楠 2 (TWD97：206998，2672403)</p> | <p>日期：<br/>說明：</p> |

| <p>日期：112/11/23<br/>說明：竹柏(TWD97：206994，2672395)</p> | <p>日期：<br/>說明：</p> |
| <p>日期：112/11/23<br/>說明：土肉桂樹群<br/>(TWD97：207388，2672950)</p> | <p>日期：<br/>說明：</p> |

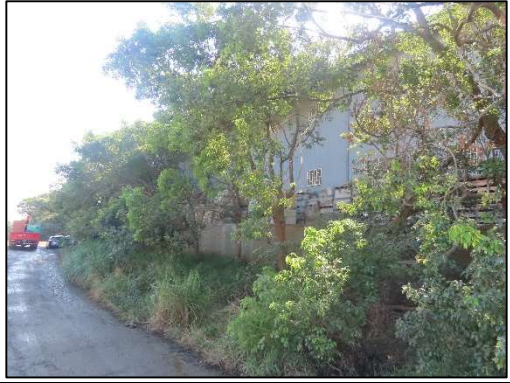
| <p>【減輕】施作區域內預計移植之樹木，須依設計圖說內移植作業方法執行，並禁止斷頭式修剪。</p> | |
| <p>日期：112/11/23<br/>說明：預計移植之樹木</p> | <p>日期：<br/>說明：</p> |

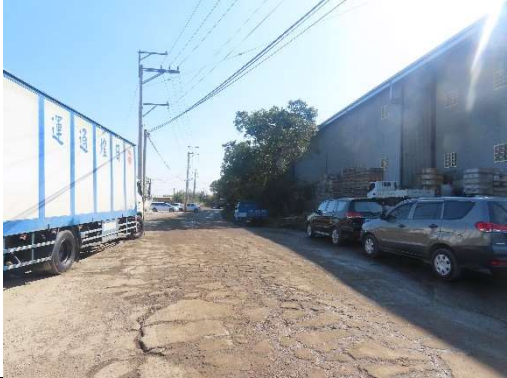
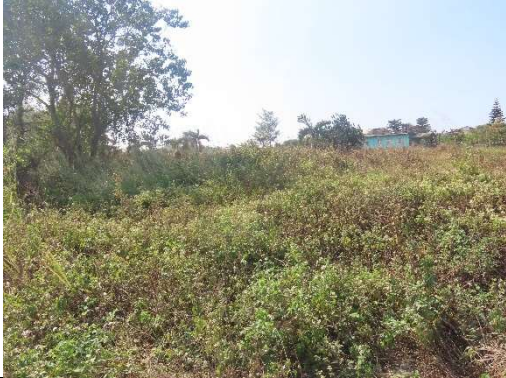
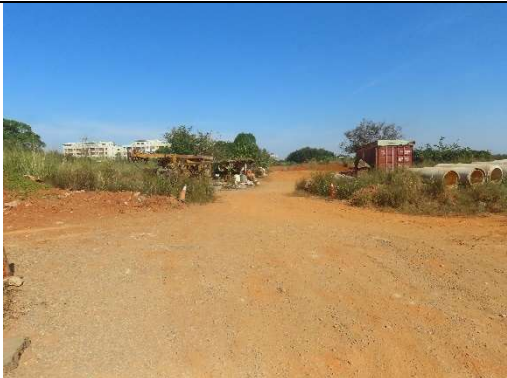
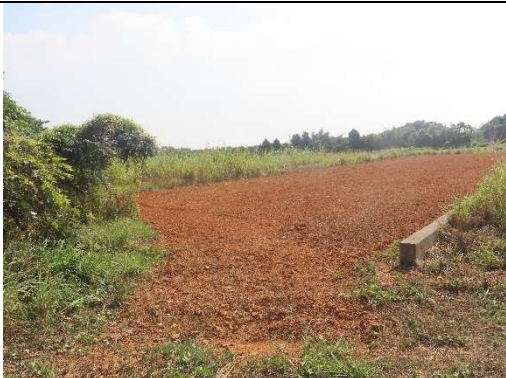
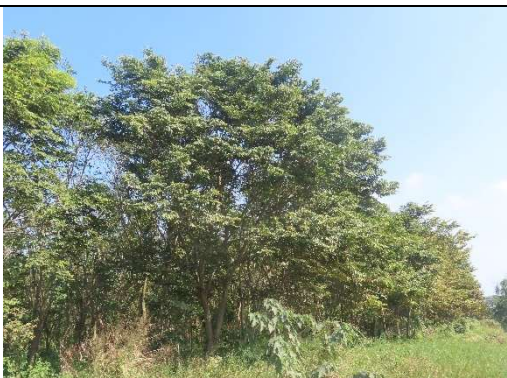
| 棲地環境 | |
|---|---|
| 既有道路 | 草生地 |
| 裸露地 | 農耕地 |
| 次生林 | |

築如廠房或房舍，而延續計畫路線往向上路方向，周圍棲地則有農耕地、草生地、次生林及裸露地，其中農耕地多處於休耕狀態，偶有栽植番薯，而草生地部分，主要生長物種現場記錄有象草、大黍、紅毛草、小花蔓澤蘭及大花咸豐草等，物種組成以入侵種為優勢，因鄰近道路或農耕地，人車出入較為頻繁，故較易夾帶入侵種源進入該區域生長拓殖。另次生林部分，其植群組成多以人工栽植樹種為主，如印度紫檀、大葉桃花心木、烏心石、龍眼、芒果及風鈴木等，除此之外，亦有原生樹種遷入生長，記錄有月橘、構樹、血桐及小桑樹等樹種生長，而其地被層多生長大黍、火炭母草、月桃及姑婆芋，部分樹幹上亦有小花蔓澤蘭、番仔藤及倒地鈴攀附，整體森林結構組成為二至三層結構，雖原為人工林但已逐漸有其他植物種類遷入生長，原有單純林相趨於複雜，組成結構由單一喬木樹種，增加灌木、草本及藤本等不同生長型植物，形成為次生林林相，提供野生動物棲息處所及食物來源，現地記錄有家八哥、白尾八哥、白腰鵲鵲、斯氏繡眼及紅尾伯勞等鳥類於樹梢停棲或鳴叫，林間可見有臺灣野兔排遺，且於上空有大冠鷲盤旋飛行，亦記錄有鳳頭蒼鷹飛行。綜觀陸域棲地雖多屬人為干擾較為頻繁之區域，但部分草生地及次生林為現地野生動物常棲息之場所。本案計畫區棲地環境概況及物種影像記錄詳見附錄 3。
