臺中市大肚區及南屯區華南路以東銜接特  
三號道路工程(第二標)

施工階段生態檢核報告書

【第 1 次施工中報告】

中華民國 113 年 4 月

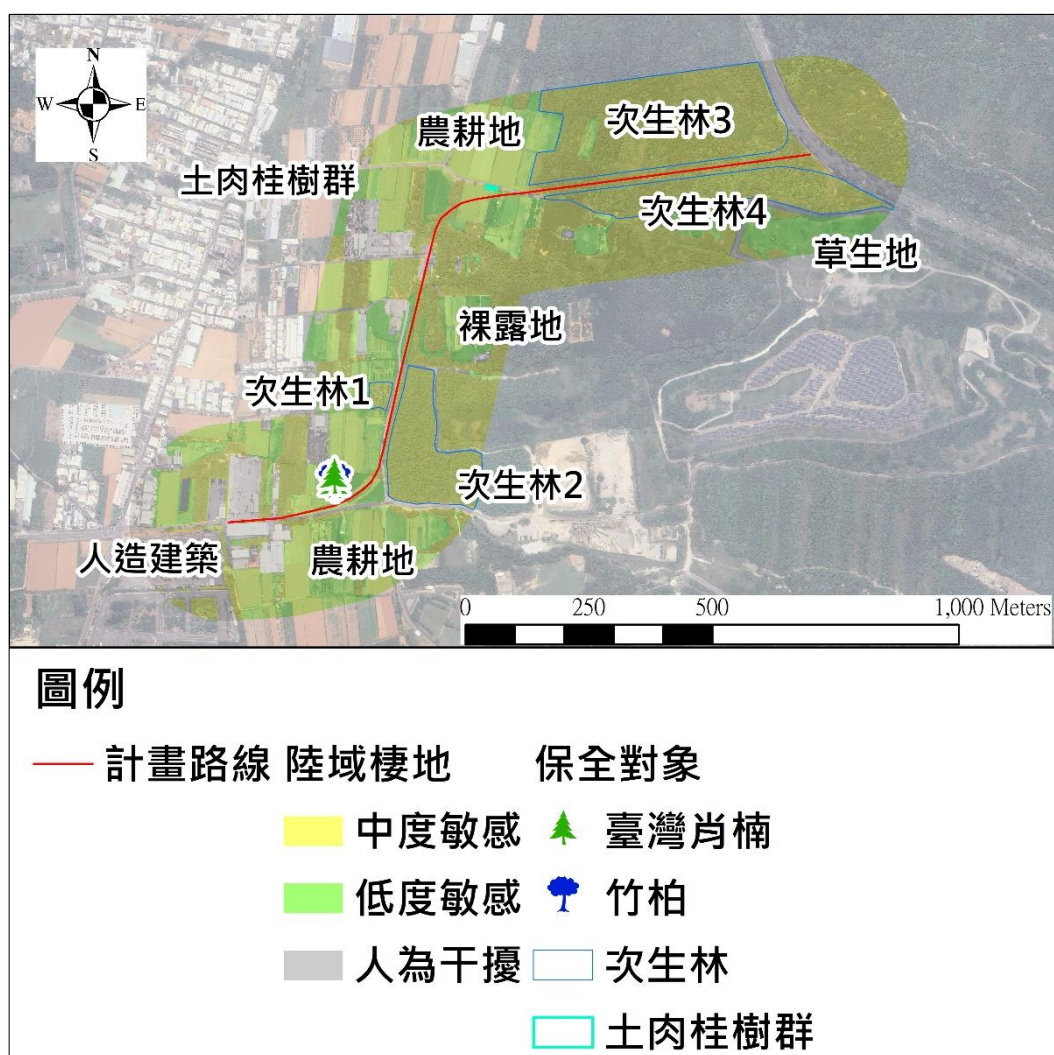
圖 3-2 生態關注區域圖

計畫區範圍主要土地利用類型為人造建築、道路、草生地、次生林、農耕地、裸露地等相異之棲地類型。人造建築多以房舍及工廠為主，而既有道路以土石路面為主，其已受人為變更棲地類型，故屬人為干擾區域，而草生地、農耕地及裸露地屬低度敏感區域，其中農耕地屬人為干擾程度較大之環境，草生地多生長大黍、象草及大花咸豐草等入侵種植被，而裸露地並無植被生長，另次生林多屬人為造林後逐漸次生化之林分，記錄有周圍植物遷入生長之現象，呈現二至三層森林結構組成，雖棲地曾受人為干擾，但仍具有生態價值之棲地環境，其森林層次結構已趨於複雜，具多元化生態功能及物種多樣性，為良好野生動物棲地環境，屬中度敏感區域。整體陸域環境之生態敏感度介於低度至中度敏感。本案生態關注區域圖詳見圖 3-2。

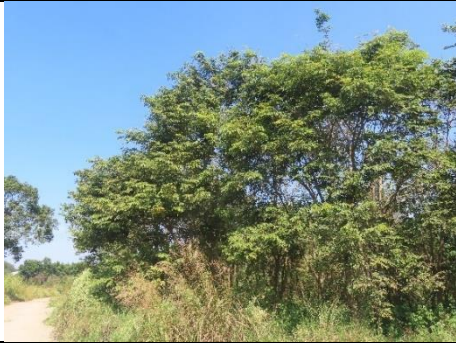
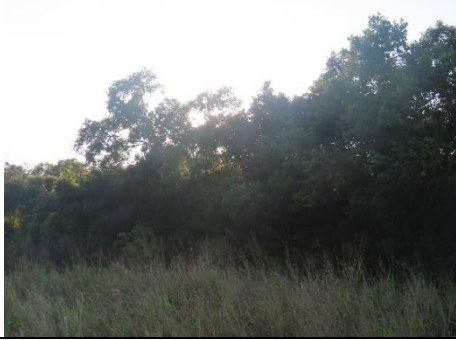
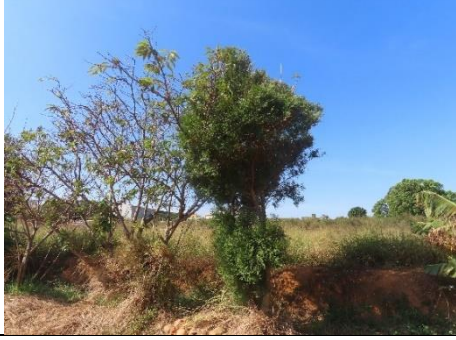
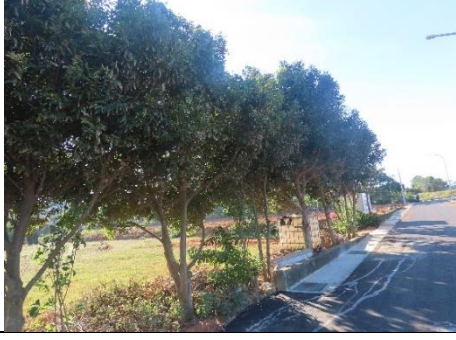
照片 3-1 計畫區生態保全對象

本案生態保全對象部分，經生態團隊進場檢視計畫路線棲地環境，計畫區內未有臺中市政府公告之受保護樹木，但於計畫區周邊記錄有臺灣肖楠、竹柏及土肉桂，雖均為人工栽植，但依臺灣植物紅皮書編輯委員會(2017)的臺灣維管束植物評估結果，分別屬瀕危(Endangered, EN)、易危(Vulnerable, VU)及近危(Near Threatened, NT)等級，為保留珍稀植物種源，維持基因多樣性，故列為本案生態保

全對象。另計畫路線旁，計有 4 處次生林植群，其生長狀況良好，為該範圍野生動物主要活動區域，並可提供棲所及食物來源，亦列為本案生態保全對象。工程施作應迴避前揭林分及珍稀植物植群，且限制工程機械及施工人員進入該區域干擾或破壞。而本案生態資料蒐集哺乳類保育動物有石虎、穿山甲及臺灣水鹿等，亦列為工程施作期間關注物種，其活動範圍均位於計畫路線周圍次生林，而保育類鳥類則有紅隼、紅尾伯勞及燕鵲等保育類鳥類亦屬本案關注物種，施工期間禁止捕獵或傷害前揭保育類物種，但未列入保育類野生動物同樣禁止捕獵，以維持既有生態系統平衡。本案生態保全對象位置及影像記錄詳照片 3-1。

【迴避】施作路線旁 4 處次生林，其屬當地野生動物主要活動區域，故避免工程機械及人員進入破壞或干擾，維持既有棲地狀態，保留野生動物可活動及棲息空間。前揭林分採用電子圍籬方式監測，避免施工期間施工人員及機械誤入林分。

【迴避】施作路線旁記錄有臺灣肖楠、竹柏及土肉桂，其依 2017 臺灣維管束植物紅皮書名錄之評估結果，分別屬易危(Vulnerable, VU)、瀕危(Endangered, EN)及近危(Near Threatened, NT)等級，雖均為人工栽植，但為保留珍稀植物種源，維持基因多樣性，以原地保留為原則，施工期間迴避前揭樹木生長區域，並禁止施工機械及人員破壞或砍伐。

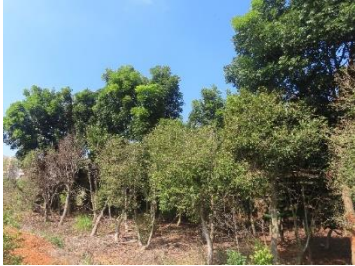
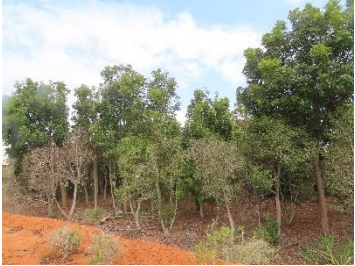
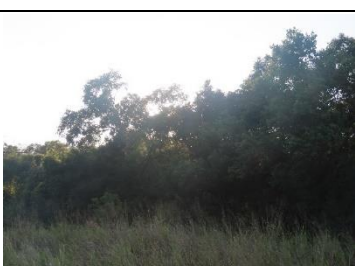
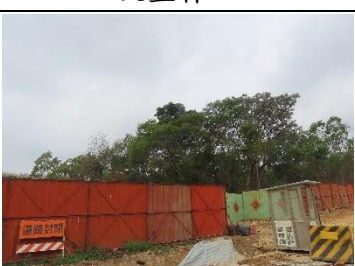
| 執行情況 | 施工期間 4 處次生林均維護良好，並未有施工機械或人員進入破壞，而次生林 2 之優勢樹種為無患子，本次執行檢核作業適逢其落葉期，故少有葉片遺留於枝條上，屬正常生理現象，非工程施作所影響。 | | |

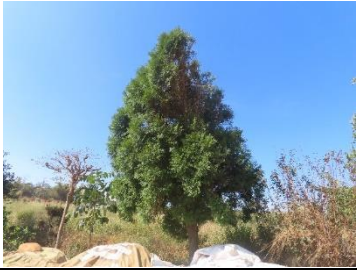
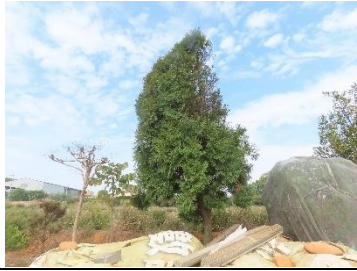
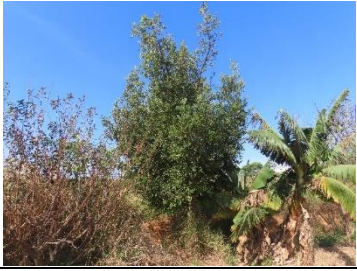
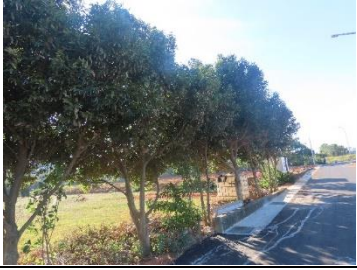
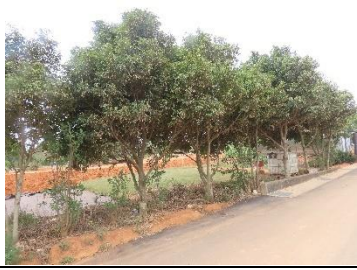
| 執行情況 | 保全對象維護狀況良好，並未記錄有工程機械或人員破壞之情況。 | | |

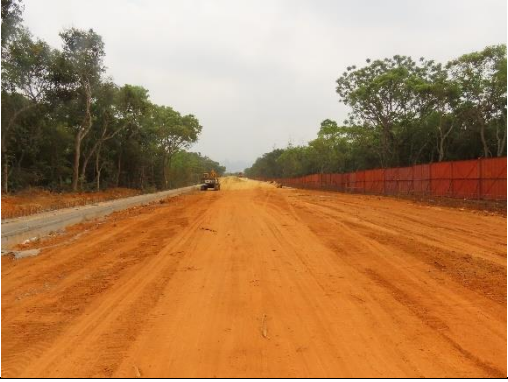
| 執行情況 | 本案進行路面開挖及新設排水溝工程時，已順勢將入侵種如大花咸豐草及小花蔓澤蘭等植物一併清除，減少入侵種植群數量。 | |

| 保育措施 | <b>【減輕】</b> 預計施工範圍內多生長大花咸豐草及小花蔓澤蘭等入侵種，易影響既有原生種林木生長，故於進行路面開挖工程時，順勢移除入侵種植被，減少入侵種植群數量。 | |

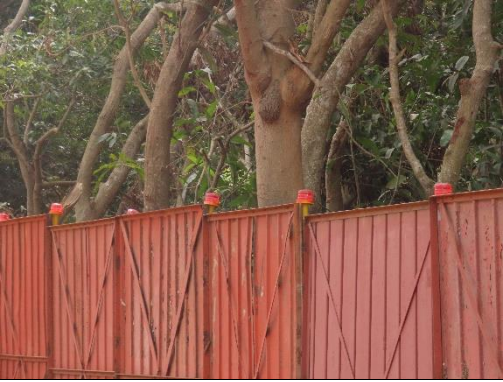
| 執行情況 | 施工期間工區內未進行夜間施工，僅設置警示燈於甲種圍籬上，避免影響夜行性動物正常活動行為。 | |

| 保育措施 | 【減輕】非施工時間除工區警示燈外，盡量降低夜間照明，避免干擾夜行性動物的活動及覓食。 | |

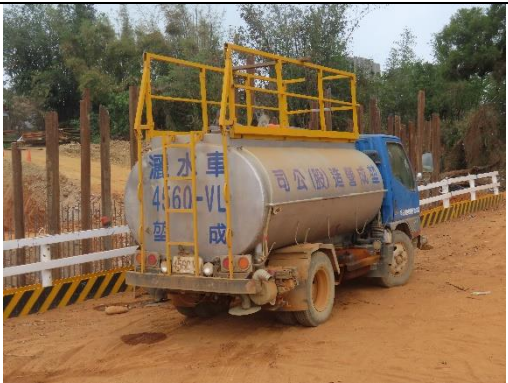
| 執行情況 | 灑水車每日均對工區內車行路徑及周圍林木進行灑水作業降低揚塵量，並視工程項目及天候狀況增加灑水頻率。檢視周圍林木葉面，並無揚塵覆蓋之情況。 | |

| 保育措施 | 【減輕】施工車輛運行易產生揚塵，定時對施工道路及車輛進行灑水降低揚塵量，避免林木葉表面遭揚塵覆蓋，並視施工項目及天候狀況增加灑水頻率。 | |

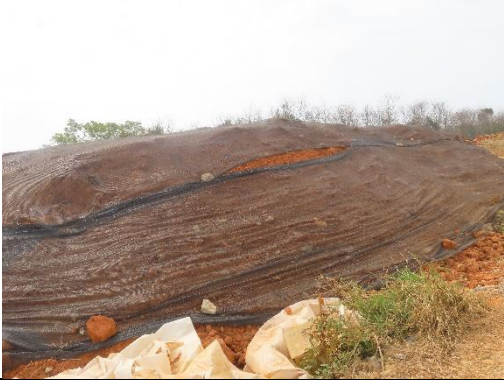
| 執行情況 | 工區內裸露地及土方堆置區均確實覆蓋防塵網，減少揚塵產生。 | |

| 保育措施 | <b>【減輕】</b> 計畫區內土方堆置區應覆蓋防塵網，以防土砂飛揚影響周圍棲地環境。 | |

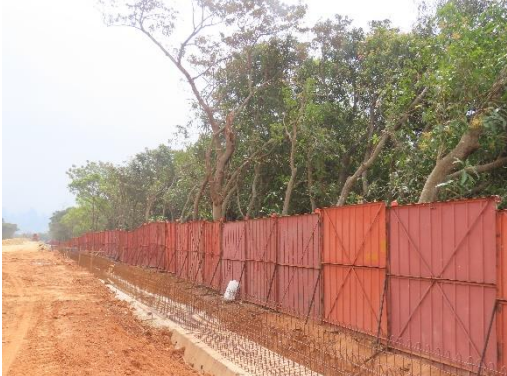
| 執行情況 | 工區周圍已設置甲種圍籬，以防野生動物誤闖工區。 | |

| 保育措施 | <b>【減輕】</b> 工程施作於施工限制範圍內作業，避免施工機械及人員干擾周圍既有棲地環境，並於計畫區周圍設置甲種圍籬，以防野生動物誤闖工區。 | |

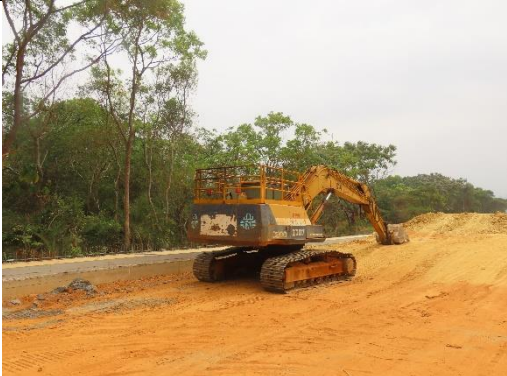
| 執行情況 | 施工期間均定期保養施工機具，且避免高噪音機具同時作業，僅一至二具機械進行作業，減輕工程噪音干擾野生動物。 | |

| 保育措施 | <b>【減輕】</b> 施工期間避免使用老舊之機具施工及運輸工程車，適時進行車輛及機械保養維修，以免產生高分貝噪音，並避免高噪音機具同時施工，以減少施工噪音對周圍物種之干擾。 | |

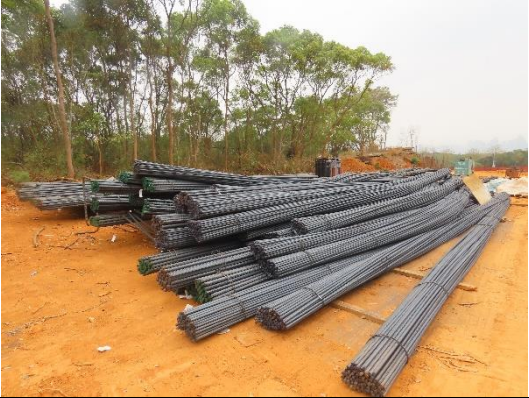
| 執行情況 | 施工便道使用已開挖路面，並未新闢便道，臨時置料區則選用裸露區域，減輕工程對棲地之影響。 | |

| 保育措施 | 【減輕】施工便道及臨時置料區選用既有裸露地或以受人為干擾之低敏感區域，避免過度移除既有植被，降低工程對陸域棲地的干擾。 | |

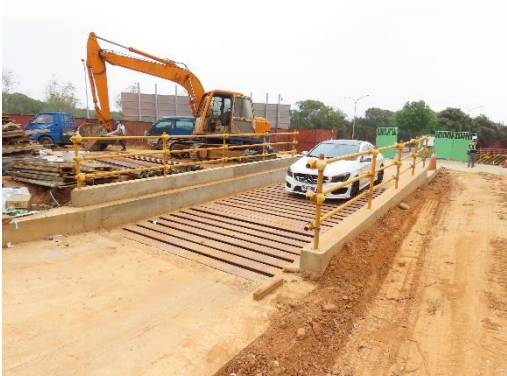
| 執行情況 | 檢視周圍森林棲地及坑溝，並未有隨意排放廢水或棄置泥漿之情況，且已設置洗車台，未來進出工區車輛經清洗後之汙水亦進行妥善處理。 | |

| 保育措施 | 【減輕】施工過程中產生之工程廢水及廢棄泥漿，禁止直接排入周圍坑溝或森林棲地，需依相關排放廢水程序，適當處理後才行排放。 | |

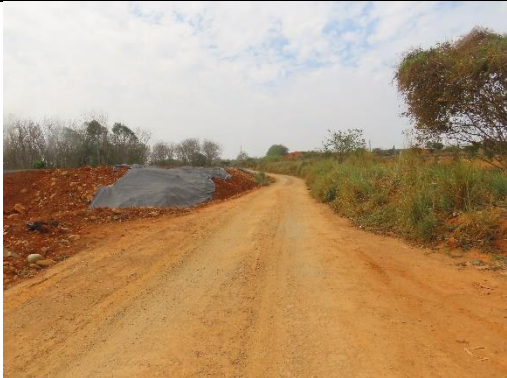
| 執行情況 | 施工期間檢視工區內環境，並未有人為或工程廢棄物棄置於工區內之情況，環境維護狀況良好。 | |

| 保育措施 | 【減輕】施工期間產生之工程及民生廢棄物需集中並帶離現場，禁止埋入土層，或以任何形式滯留現場，避免野生動物誤傷或誤食，並於完工驗收時須統一檢診周遭垃圾及工程廢棄物等是否已清除乾淨。 | |
