附表 7 生態保育措施自主檢查表

| 生態保育措施自主檢查表 | | | | |
|---|---|---|---|---|
| 計畫或工程名稱 | 西屯區市政路延伸工程-第2標(安和路至環中路三段) | | | |
| 施工單位 | 春原營造股份有限公司 | | | |

### 生態保育措施執行照片及說明

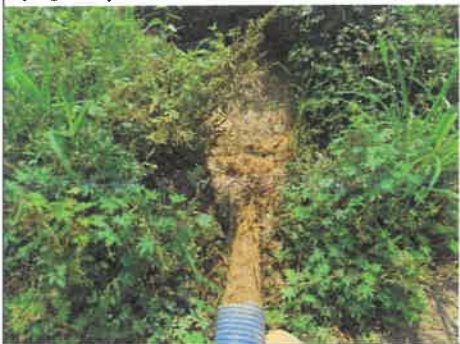
| 異常或缺失狀況說明 | <p>【表單編號：114-01】</p> <p>114.05.16生態檢核團隊前往現場勘察，發現筏子溪右岸水質混濁，經檢視確認為施工單位於P1橋墩基礎施工抽水後未經處理直接排放筏子溪河道而導致。</p> | 解決對策或改善情形 | <p>施工團隊將P1橋墩基礎抽水管拉高，避免由底層直接抽取混濁泥水，並於排水管出口處設置透水砂包，加強濾清，以降低排放水濁度。已於114.05.16改善完成，改善後排放水水質經目視已無混濁情形。</p> | |

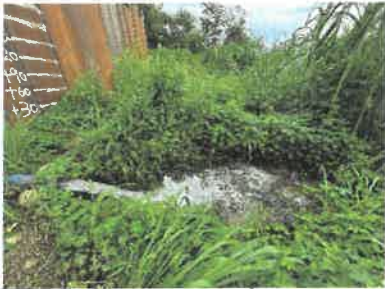
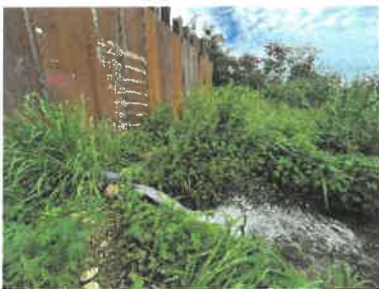
| <p>複查情形及結果：</p> <p>已定期巡視P1基礎抽排水狀況，確認抽水管線位置避免土石吸入，並檢查濾水砂包完整性確保濾水成效維持。</p> | | | | |

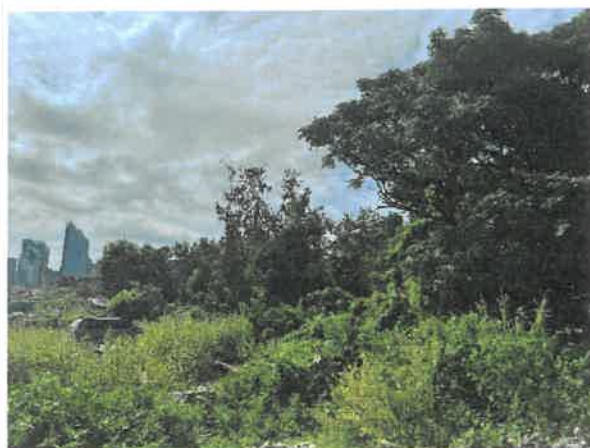
| 生態保育措施自主檢查表 | | | | |
|---|---|---|---|---|
| 3 | 次生林及濱溪帶保留 | 【迴避】工區1K+560南北兩側次生林及筏子溪兩側濱溪帶形成之綠帶，為野生動物良好棲地，施工期間將於工區與綠帶周界設置警示帶或護欄，禁止人員、物料及機具進入綠帶擾動、破壞及砍伐。 | 本工程已進入筏子溪側工區施工並設置警示帶，禁止人員及機具進入綠帶擾動，本工程人員不定期前往現場勘查、紀錄，確認次生林及綠帶尚無遭到人為擾動、破壞跡象。 | <input checked="" type="checkbox"/> 合格 <input type="checkbox"/> 異常<br><input type="checkbox"/> 尚未施作<br><input type="checkbox"/> 有缺失需改正 |

說明：工區 1K+560 南側次生林警示線設置

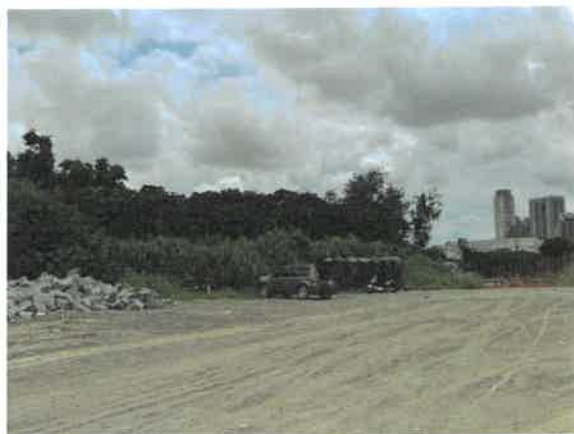
說明：工區 1K+560 北側次生林警示線設置

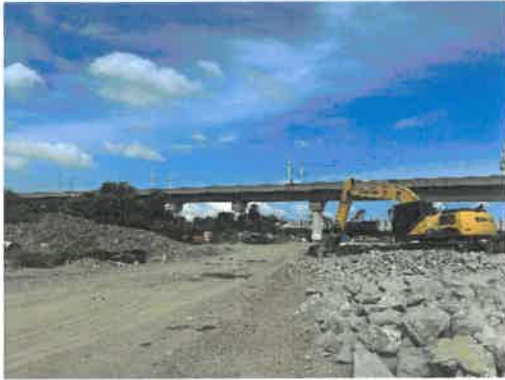
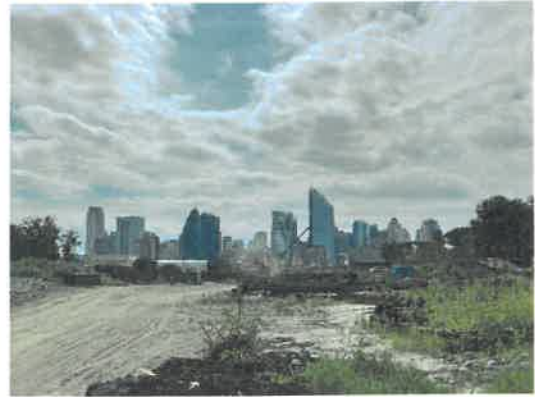
說明：1K+500 基樁場位置

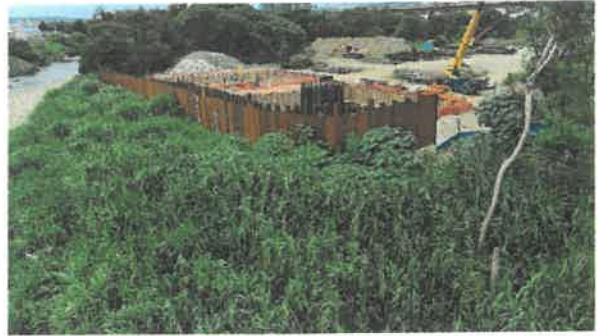
| 6 | 動物保護 | 【減輕】筏子溪旁橋梁基樁施工期間移設石籠土堤後改以打設H型鋼防洪，增加濱溪帶廊道空間。 | 筏子溪側施工範圍已打設完成H型鋼，增加濱溪帶廊道空間。 | <input type="checkbox"/> 合格 <input type="checkbox"/> 異常<br><input checked="" type="checkbox"/> 尚未施作<br><input type="checkbox"/> 有缺失需改正 |

說明：1K+550 H 型鋼阻水打設

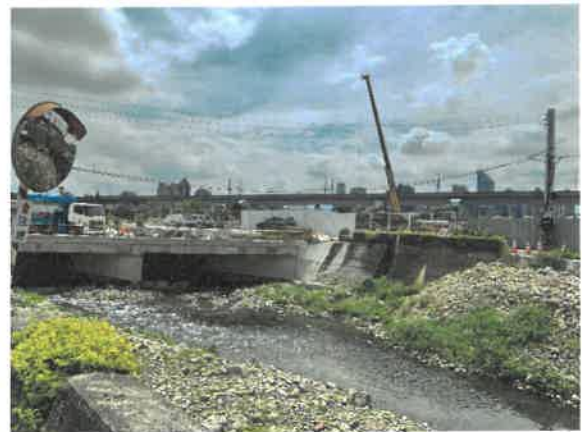
| 11 | 廢水處理 | 【減輕】工區逕流廢水將經由臨時排水溝蒐集後排入沉砂池沉澱後再排放至水體，施工土砂或混凝土漿液將禁止直接排入水體造 | 工程施工範圍東大溪三孔箱涵處，已設置沉砂池將逕流廢水排入沉砂池沉澱後再排至東大溪，筏子溪尚無施工 | <input checked="" type="checkbox"/> 合格 <input type="checkbox"/> 異常<br><input type="checkbox"/> 尚未施作 |

說明：東大溪 1K+150 沉沙池
