大里區美群橋改建拓寬工程
施工階段生態檢核作業
【施工前生態檢核暨物種補充調查報告書】

主辦機關：臺中市政府新建工程處

執行單位：森瀾生態顧問有限公司

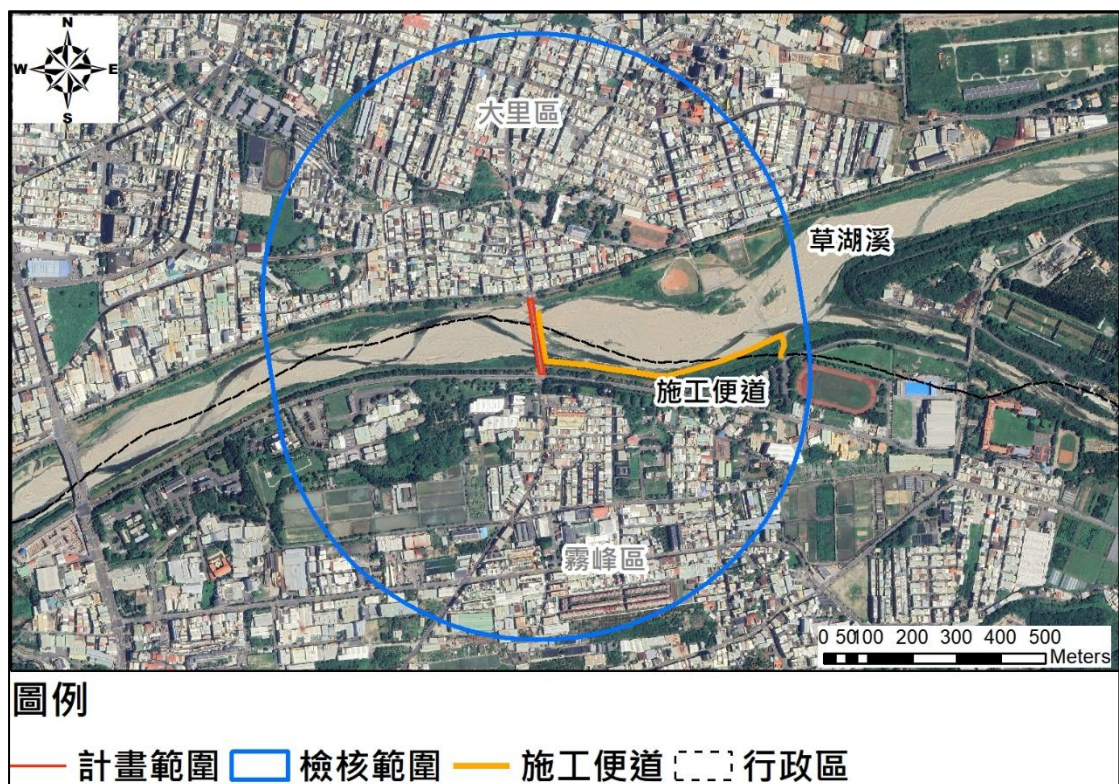
圖 1-1 本案計畫工程位置圖

本案計畫範圍位於臺中市大里區與霧峰區交界處，範圍涵蓋草湖溪兩岸河段。北側以中興路及塗城路一帶為界，南側則以峰堤路為界，計畫橋梁橫跨草湖溪河道縱向延伸。整體而言，本計畫屬都市周邊之河川環境區域，周邊土地利用以住宅區及局部農業使用為主。施工階段生態檢核範圍，除於工區內執行棲地評估及相關檢核外，亦延伸至周圍 100 公尺範圍及施工便道周圍區域進行，本案工程位置及生態檢核作業範圍詳圖 1-1。

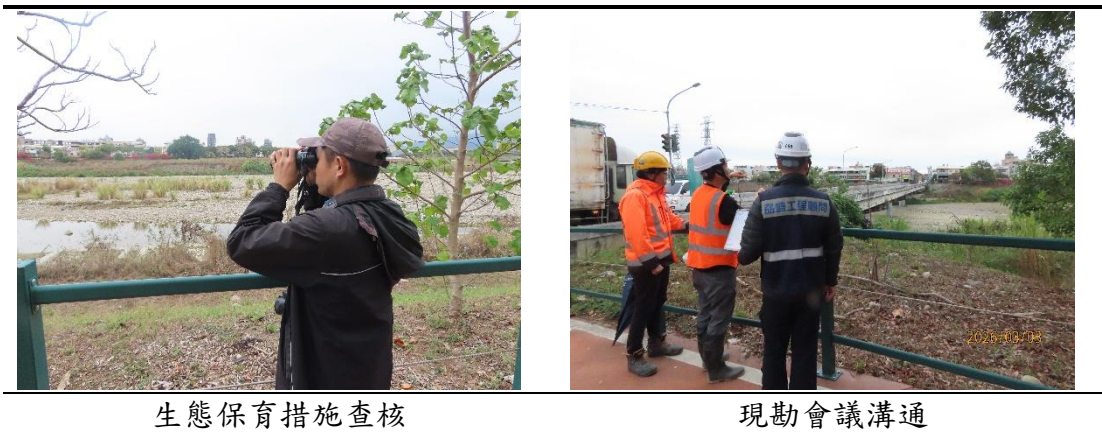
圖 3-2 施工中現勘工作執行範例圖

- (一) 施工中進行現場勘查依生態保育措施監測計畫執行棲地調查、評估、生態保全對象及生態保育措施落實情形之追蹤與記錄。
- (二) 倘若記錄新增生態議題，應填寫書面記錄，並知會工程單位進行回覆，且協助研擬或修正相對應之生態保育措施。
- (三) 倘若發生生態環境異常狀況時，協助工程單位研擬處理方式。

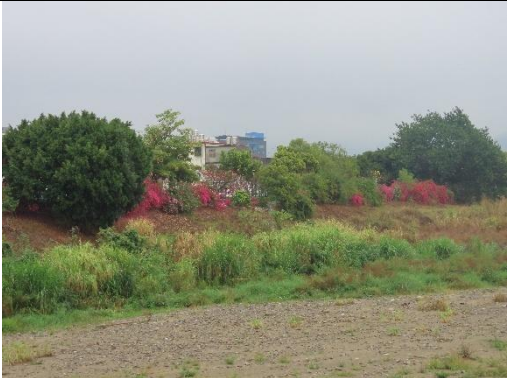
濱溪帶植被係維繫水域生態系功能之核心要素，除提供多樣棲地供野生動物利用外，亦具水溫調節、水流穩定與有機質養分等多重生態服務功能。本案調查顯示，濱溪帶植被區域有多種鳥類利用，包含 II 級保育類彩鶉及 III 級保育類黑頭文鳥等，顯示其具相當生態價值。基於其對生物多樣性與水域環境品質之重要性，施工活動應嚴格迴避工區外既有濱溪帶植被範圍，以維護棲地完整性與生態系穩定。

工區右岸上游濱溪帶植被

- (1) 【迴避】計畫區右岸既有濱溪帶植被，可作為野生動物利用棲地，現地記錄超過十隻II級保育類彩鵲及零星III級保育類黑頭文鳥利用，同時亦可調節水溫，故迴避必要施工範圍外之既有濱溪帶植被，禁止工程機械、車輛及人員進入破壞或干擾，維持既有棲地狀態，保留野生動物可活動及棲息空間。
- (2) 【補償】為加速施工後工區內濱溪帶加速復育，故以人工復育方式，栽植或灑播原生草種，採用五節芒、甜根子草及蘆葦等，恢復濱溪植被生態功能性。

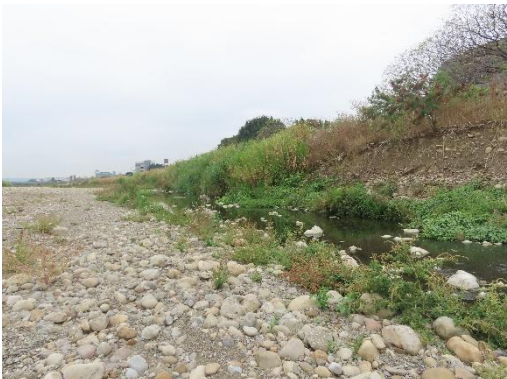
工區右岸下游濱溪帶植被
水域棲地

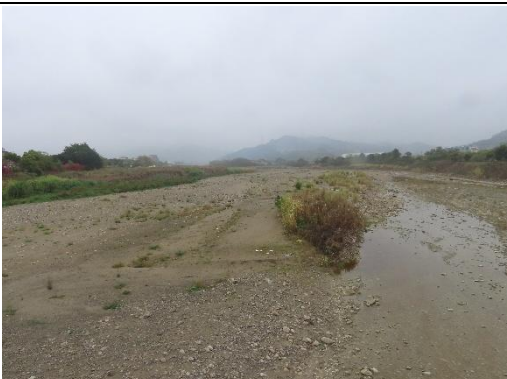
美群橋上游

本計畫區水域棲地具有穩定水流，為常流水系，且工區範圍內縱向連結性良好，底質類型多樣，可提供水域生物多樣化棲息環境。基於上述特性，此水域棲地對當地水生生物提供相對重要的棲息環境與活動空間，考量水域棲地對生物棲息及遷移之關鍵功能，施工規劃維持水流連續性與底質穩定性，避免大規模擾動河床或造成水流阻斷，並降低施工期間濁度及污染物對下游棲地之影響，以確保生態功能與生物棲息品質不受影響。

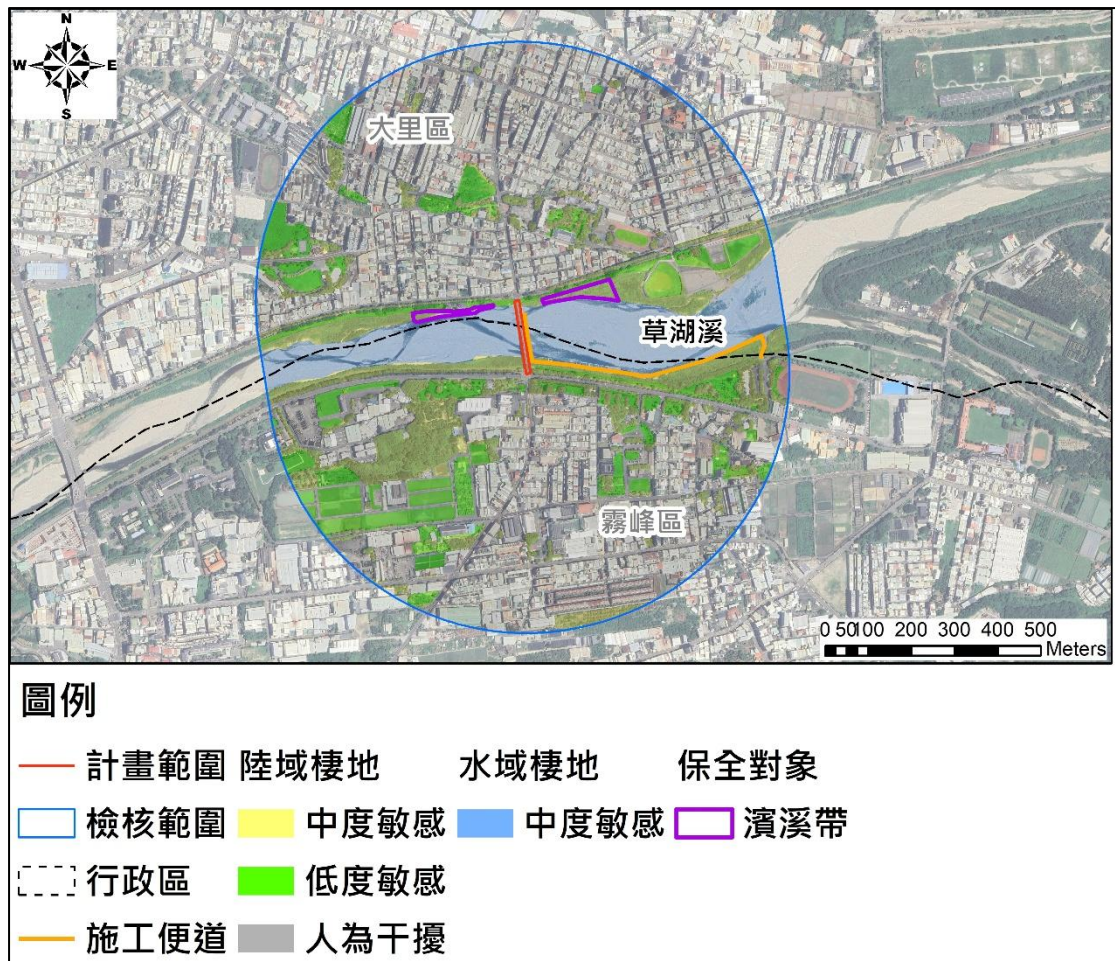
圖 4-2 生態關注區域圖

本計畫區中度敏感區域主要分布於草湖溪行水區及其兩岸鄰近之濱溪帶範圍。水域棲地屬常流水系，具良好縱向連結性，河床底質多樣，提供魚類、蝦蟹及其他水生生物棲息與移動空間，生態功能完整，故劃設為中度敏感區域；另鄰近行水區之濱溪帶，屬水陸域過渡帶之一部分，具野生動物利用、棲地連結及環境調節等功能，對維持生態系穩定具重要性，亦列為中度敏感區域。

低度敏感區域則主要分布於計畫區南側鄰近堤岸道路一帶之裸露地及部分草生地區域。該區域多為既有開發或長期受人為擾動之環境，植被覆蓋度較低，棲地結構相對單一，且遭擾動後恢復速度較快，生態敏感度相對較低，故劃設為低度敏感區域，並可作為施工便道及臨時設施優先配置之空間。

人為干擾區域則集中於計畫區北側之人造建築及道路範圍，包含住宅聚落及既有道路系統。該區域受人為活動影響程度高，棲地破碎且自然度低，野生動物利用程度有限，生態功能較不顯著，故歸類為人為干擾區域。

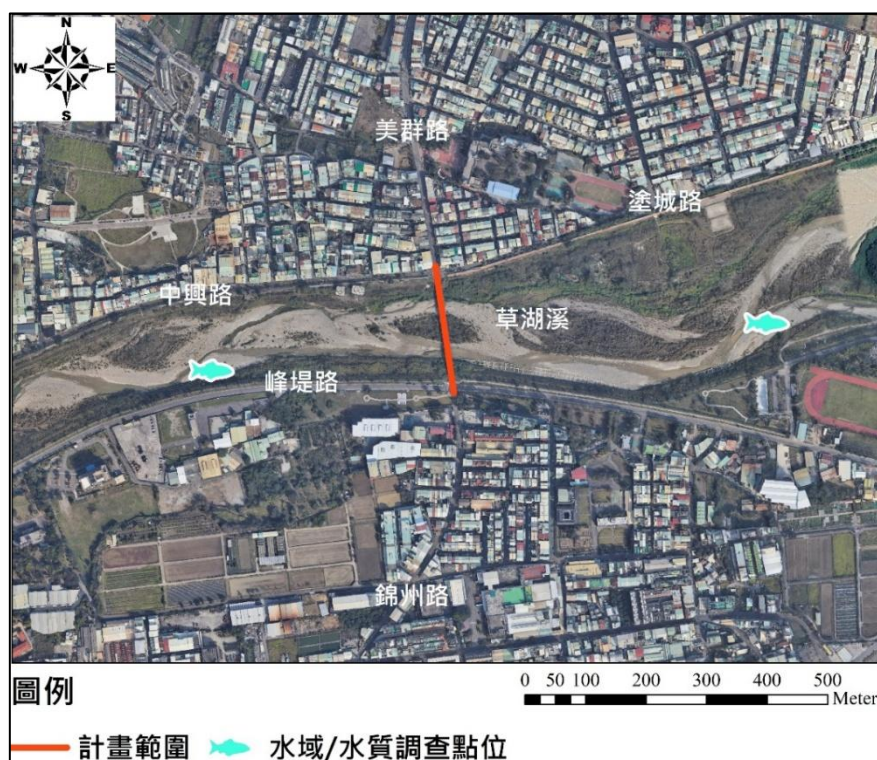
圖 4-7 水域調查範圍圖

河岸兩側仍以混凝土護岸為主體構造，顯示整體河道仍屬人工整治河段，惟護岸基部可見草本植被自然生長，並零星分布喬灌木，兩岸濱溪帶寬度差異不大。河道內多為裸露底質，僅部分區域可見草本植被聚集，整體植生分布屬區塊狀分布。

生物觀察方面，可見魚類及螺貝類棲息，顯示水域仍具基本棲地功能性，惟物種組成仍以外來種為主。綜合判斷，本河段雖仍受人工護岸限制，然因水流分散及局部潭區，使水域環境較上游具較高之空間變化，惟整體棲地品質仍受結構限制，對當地生物種之生態功能性尚有限。測站位置詳圖4-7。測站棲地影像記錄詳附件六。

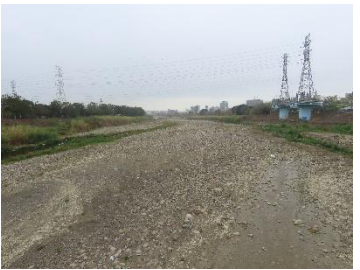
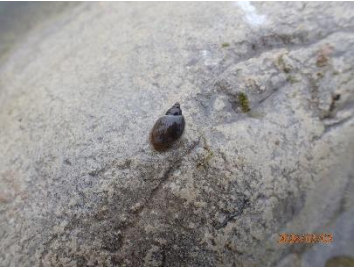
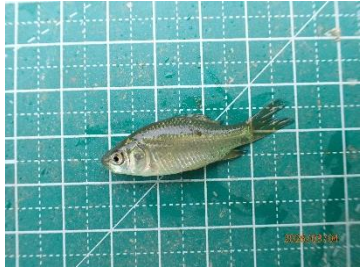
附件 2-1 施工前水域棲地評估

計畫區上游水域棲地及護岸		計畫區下游水域棲地及護岸		水流狀態及底質

水質狀態	臺灣錐實螺	鯽

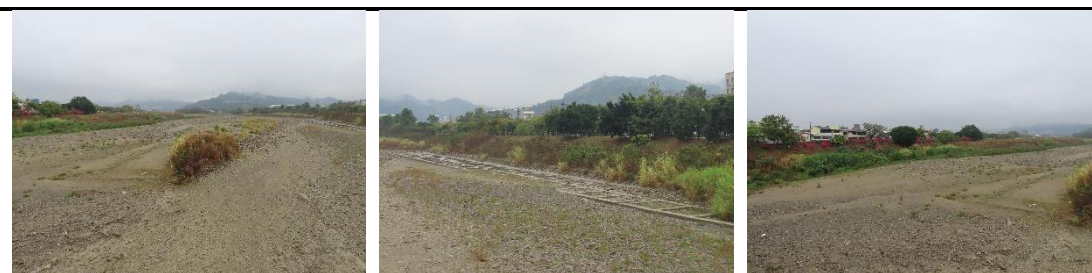
上游水域棲地

上游左岸棲地

上游右岸棲地

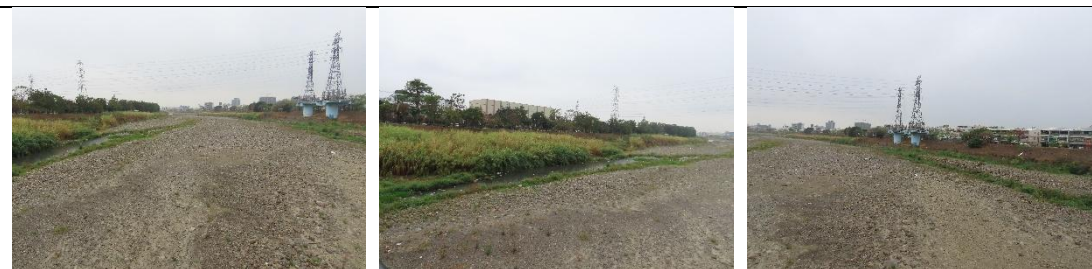
下游水域棲地

下游左岸棲地

下游右岸棲地

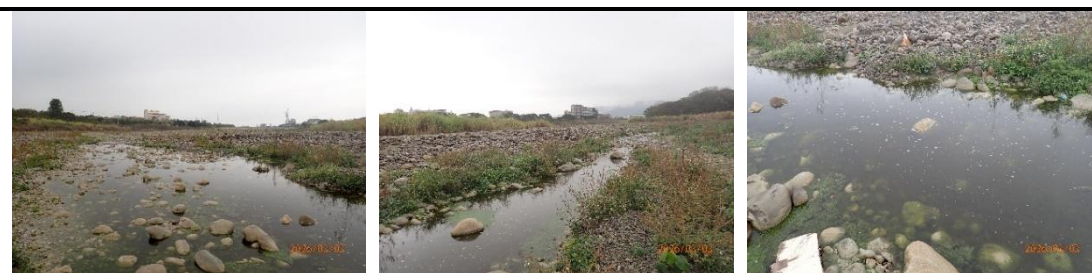
WB1(上游)

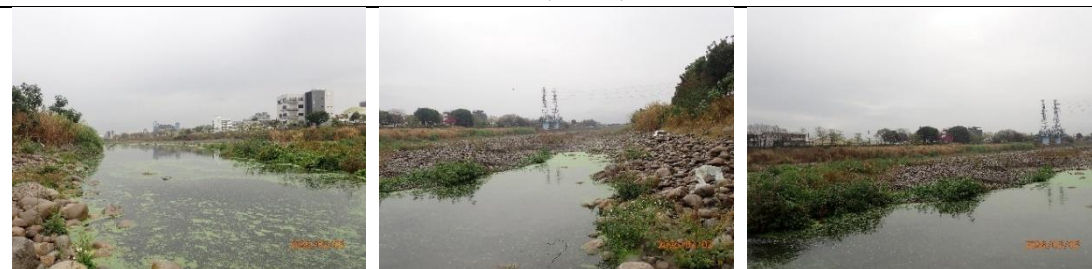
WB2(下游)
