# 臺中市新建工程處

## 牛埔橋改建工程 施工階段生態檢核報告書 (第 3 次施工中報告)

主辦機關：臺中市新建工程處  
監造單位：勗盛工程顧問有限公司  
施工廠商：堃成營造股份有限公司  
執行單位：弘益生態有限公司

中華民國 111 年 7 月

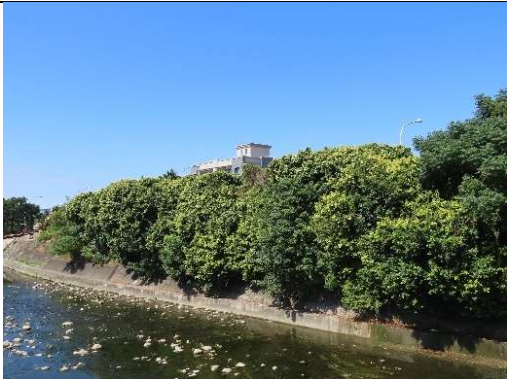
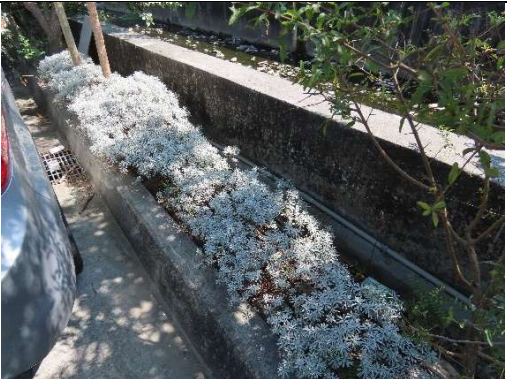
照片 3-1 計畫區生態保全對象

本案生態保全對象部分，經生態團隊進場檢視水、陸域棲地環境，計畫區內未有臺中市政府公告之受保護樹木，但於計畫區下游右岸有一帶狀植群，其生長狀況良好，為該範圍野生動物主要活動之區域，並可供其食物來源，故予以保留，維護既有棲地環境，並減輕工程野生動物造成之干擾。另牛埔橋上游右岸護岸上記錄有蘆荻植群，雖為人工栽植，但依照臺灣植物紅皮書編輯委員會（2017）的臺灣維管束植物評估結果，屬易危（Vulnerable, VU）等級，生長狀況良好，族群穩定生長，為保留珍稀植物種源，亦列為本案生態保全對象，工程施作應迴避前揭林分及珍稀植物植群，且限制工程機械及施工人員進入該區域干擾或破壞。本案生態保全對象位置及影像記錄詳照片 3-1。

| <p>西北側植群<br/>座標(TWD97)：215143，2676874<br/>至 215085，2676854</p> | <p>蘆荻植群(人工栽植)<br/>座標(TWD97)：215281，2676959</p> |

1. **[迴避]**保留計畫區西北側護岸植群環境，其屬當地野生動物主要棲息處所，禁止工程機械及施工人員進入破壞，並於周圍圍圍警示帶或設置簡易圍籬，避免影響林木生長。(保全林分位置詳圖 3-2)。
2. **[迴避]**計畫區下游北側護岸旁記錄有人工栽植之蘆荻植群，其依2017 臺灣維管束植物紅皮書名錄之評估結果，屬易危 (Vulnerable, VU) 等級，以原地保留為原則，施作臨時便橋時，迴避該區域，並限制施工機械及人員進入干擾。(保全蘆荻植群位置詳圖 3-2)。
3. **[迴避]**施工機具造成之震動及噪音將干擾當地野生動物活動，施工期段除吊梁作業外，其餘工項施作應避開動物覓食及活動高峰時段(早上 8：00 前；下午 5：00 後)，減少干擾野生動物正常活動。
4. **[減輕]**施工河道之水流為常流水，應維持其水量穩定，為避免因施工造成河水斷流，進入河道內作業時，應確保流路暢通，必要時執行導流或引流作業，維持上下游水域棲地縱向連結性。
5. **[減輕]**施工過程中於水域環境打除既有橋梁基樁或設置臨時便橋基

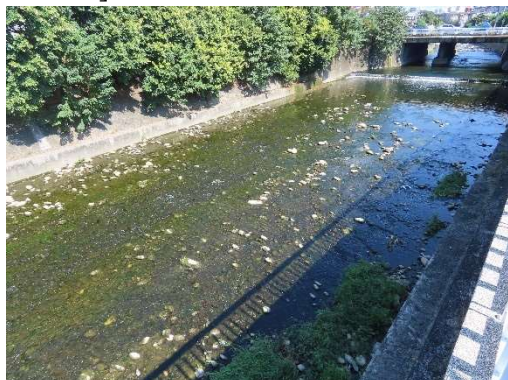
河道水流狀態

座標(TWD97)：215103，2676830

**[減輕]**施工河道之水流為常流水，應維持其水量穩定，為避免因施工造成河水斷流，進入河道內作業時，進行導流或引流，確保流路暢通，維持上下游水域棲地縱向連結性。

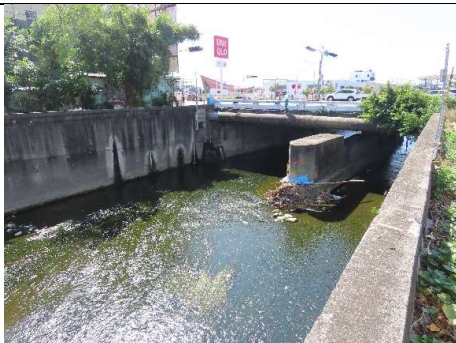
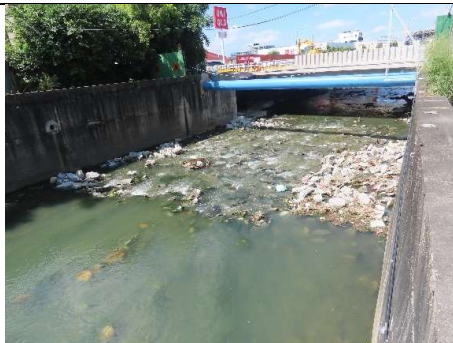
| | 既有護坦 | 護坦已打除 | |
| 執行狀況 | 既有護坦已於 111 年 7 月份進行打除，恢復既有河道樣貌，河道內呈現多孔隙狀態，供當地水域生物棲息，現場記錄有口孵非鯽雜交魚及斑龜於該處活動。 | | |

| 友善措施 | 【補償】牛埔橋上游處既有護坦進行打除，破除封底恢復既有河道樣貌，營造河道內多孔隙棲地環境，供水域生物棲息及躲藏，改善既有水域棲地環境。 <u>(施工期間新增友善措施)</u> | | |

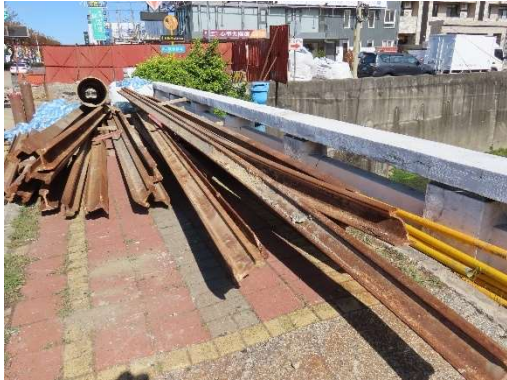
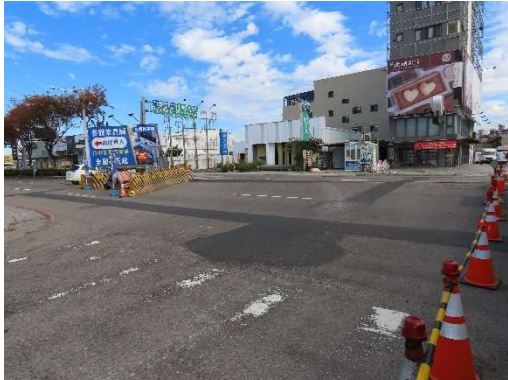
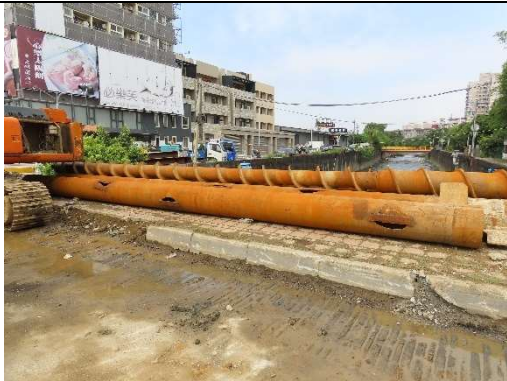
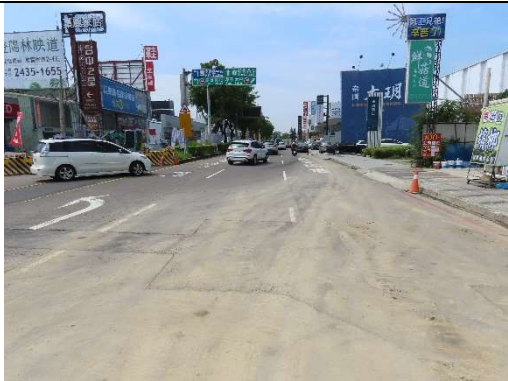
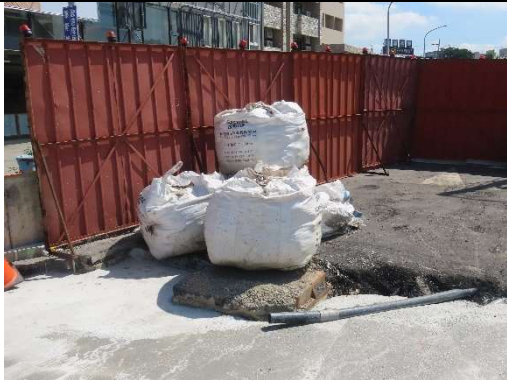
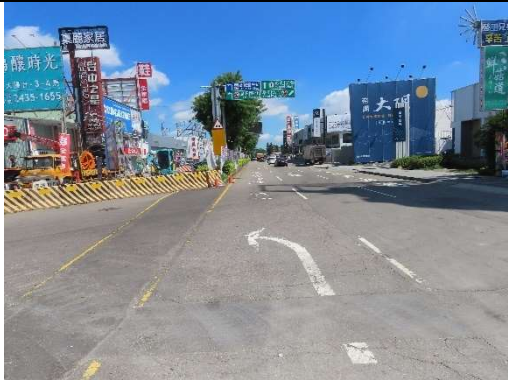
| | 臨時置料區 | 施工便道使用既有道路 |
| 執行情況 | 施工便道使用既有道路，並未新闢便道，而臨時置料區亦使用橋樑旁空地，並無移除既有植被，降低作業期間對周圍棲地之干擾。 | |

| 友善措施 | 【減輕】施工便道及臨時置料區選用既有裸露地或以受人為干擾之低敏感區域，避免過度移除既有植被，降低工程對陸域棲地的干擾。 | |

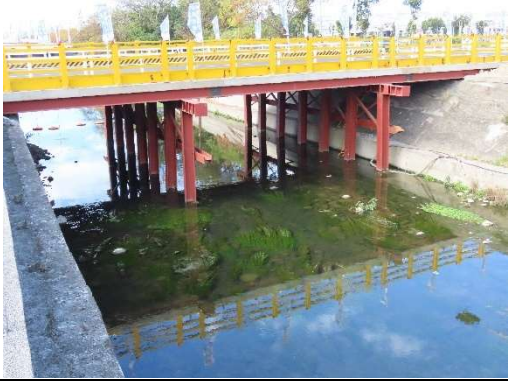
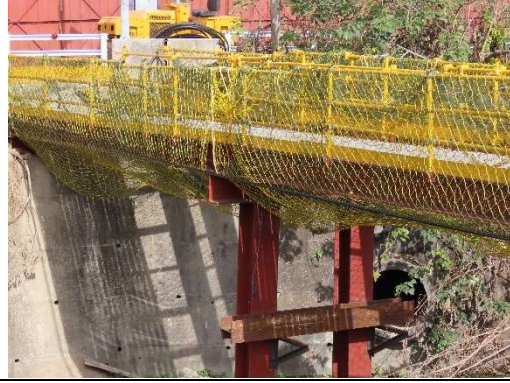
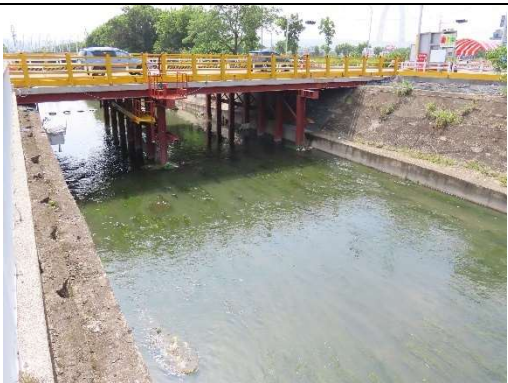
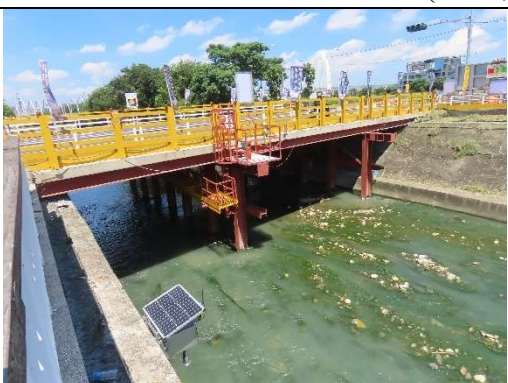
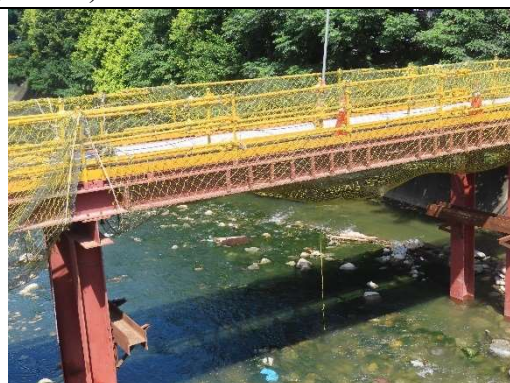
| | 便橋下方水域未有工程廢棄物遺落 | 管線便橋下方設置防掉落網 |
| 執行情況 | 檢視便橋下方水域棲地，並未有工程廢棄物遺落或水質汙染之情況，且管線便橋下方設置防掉落網，以防工程資材落入溪流內造成汙染。 | |

| 友善措施 | 【減輕】施工過程中於水域環境拆除既有橋梁基樁或設置臨時便橋基樁時，應避免汙染水域棲地，故工程廢棄物及混凝土應立即運離水域環境。 | |

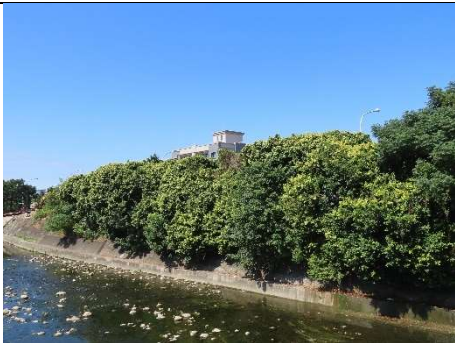
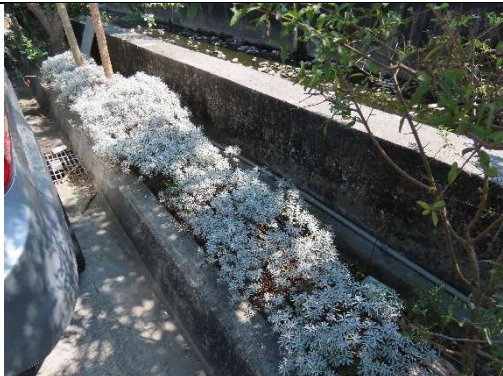
| 西北側植群<br>座標(TWD97)：215143，2676874<br>至 215085，2676854 | | 蘆荻植群(人工栽植)<br>座標(TWD97)：215281，2676959 | |

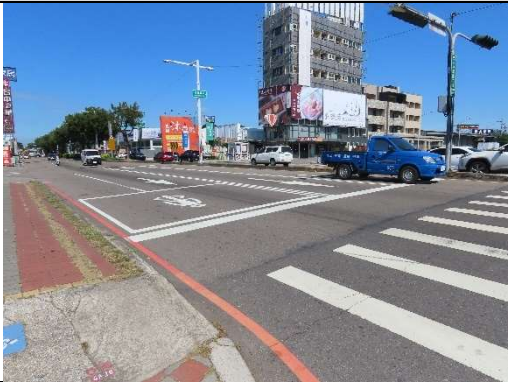
| 拍攝對象 | 【施工前】<br>(110 年 10 月 25 日) | 【施工中第 1 次檢核】<br>(111 年 1 月 20 日) |
|---|---|---|
| 牛埔橋 | | |

| 拍攝對象 | 【施工前】<br>(110 年 10 月 25 日) | 【施工中第 1 次檢核】<br>(111 年 1 月 20 日) |
|---|---|---|
| 說明：工程於既有橋面作業，工程施作期間為封路狀態，車輛行駛臨時便橋。 | | |

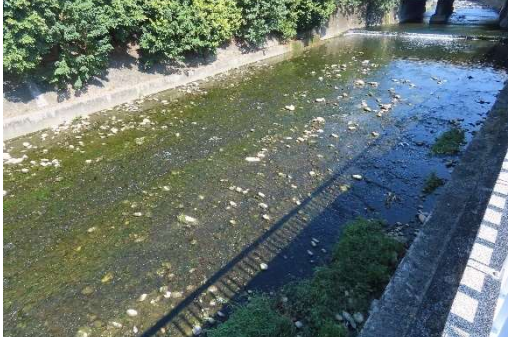
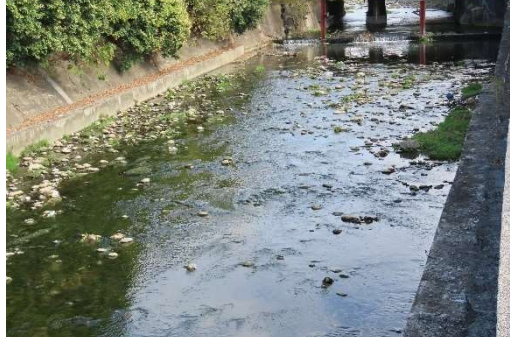
| 拍攝對象 | 【施工前】<br>(110 年 10 月 25 日) | 【施工中第 1 次檢核】<br>(111 年 1 月 20 日) |
|---|---|---|
| 牛埔橋下游溪況 | | |
| 說明：水流維持常流水狀態，水質清澈可目視底質，工程施作並未移除既有底質或形成斷流狀態，維護狀況良好。 | | |

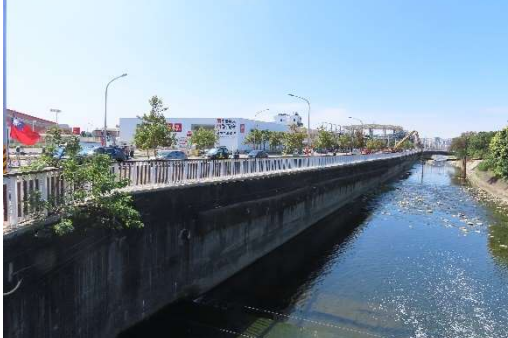
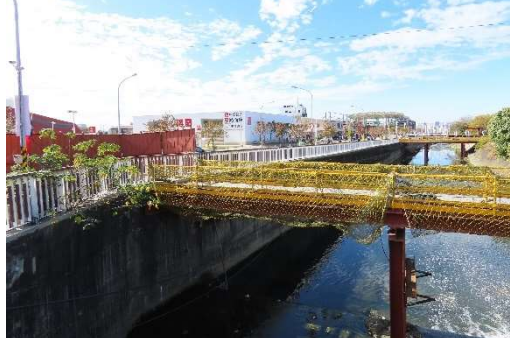
| 拍攝對象 | 【施工前】<br>(110 年 10 月 25 日) | 【施工中第 1 次檢核】<br>(111 年 1 月 20 日) |
|---|---|---|
| 牛埔橋下游左岸 | | |
| 說明：施工前間僅搭建便橋，道路旁行道樹均未干擾，可見有楓香結實現象，既有林木仍維持正常生理作用。 | | |

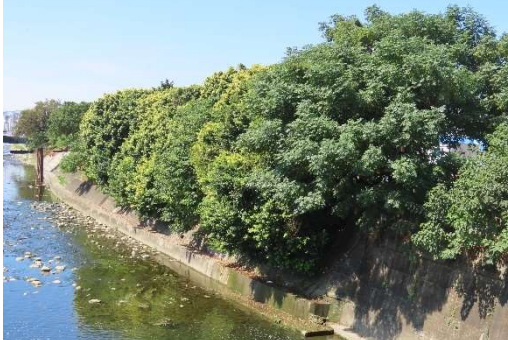
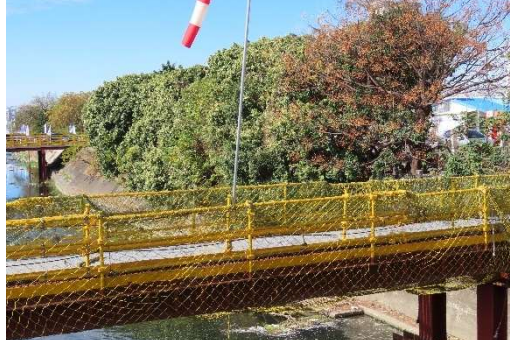
| 拍攝對象 | 【施工前】<br>(110 年 10 月 25 日) | 【施工中第 1 次檢核】<br>(111 年 1 月 20 日) |
|---|---|---|
| 牛埔橋下游右岸 | | |

| | <p><b>說明：</b>工程機械及人員並未進入該區，施工作業僅於計劃區內，並未干擾計畫區周圍既有植被，其生長狀況良好，且可見有苦楝結實之現象。</p> | |

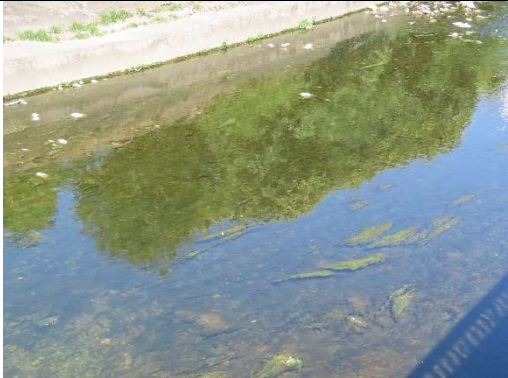
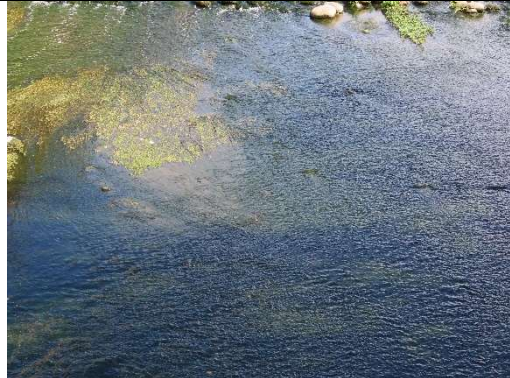
| 水質狀態 | | |

| 說明：水質清澈未有汙濁現象，記錄有水生植物-匙葉眼子菜及聚藻生長，且有口孵非鯽雜交魚群聚活動。 | | |

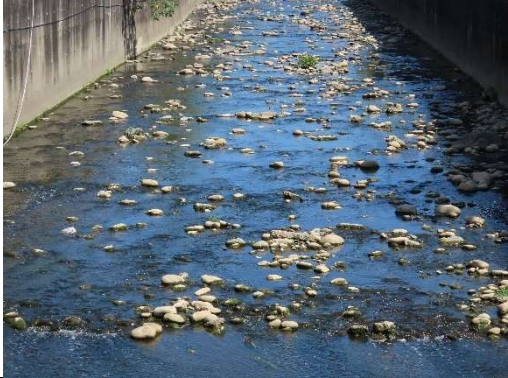
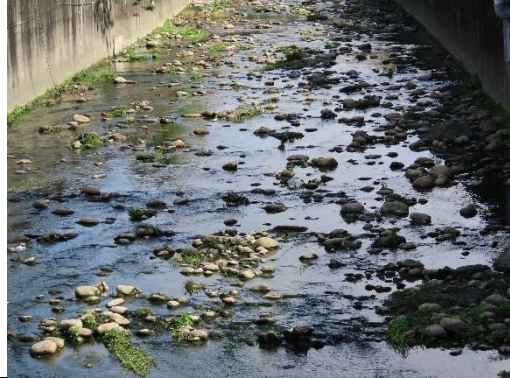
| 底質類型 | | |

| 說明：既有底質維護狀態良好，工程並未移除或破壞既有底質，仍維持多孔隙環境，相較於施工前並無太大改變，而裸露塊石處常可見有斑文鳥及東方黃鸝、鸚鵡等鳥類停棲或覓食。 | | |

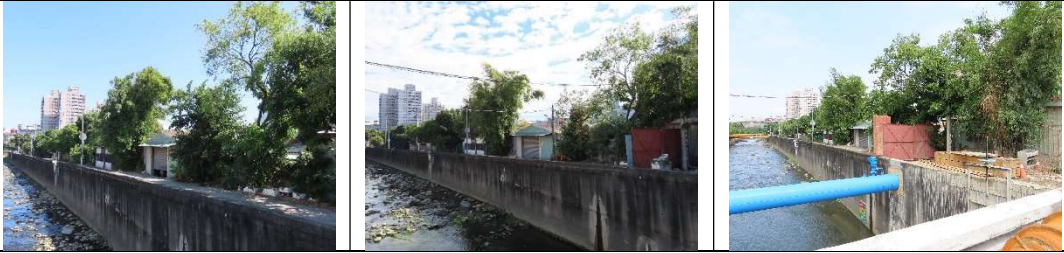
| 牛埔橋上游左岸 | <p data-bbox="320 450 1388 533"><b>說明：</b>工程機械及施工人員確實遵守施工限制範圍，並未進入該區干擾或破壞，與施工前狀態並無差異。</p> |

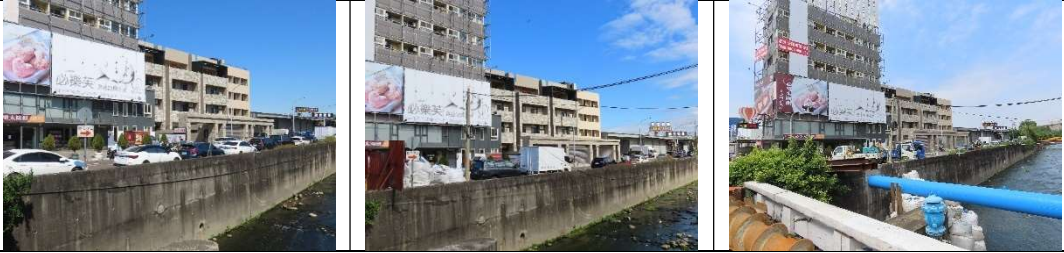
| 牛埔橋上游右岸 | <p data-bbox="320 786 1388 869"><b>說明：</b>工程機械及施工人員確實遵守施工限制範圍，並未進入該區干擾或破壞，與施工前狀態並無差異。</p> |

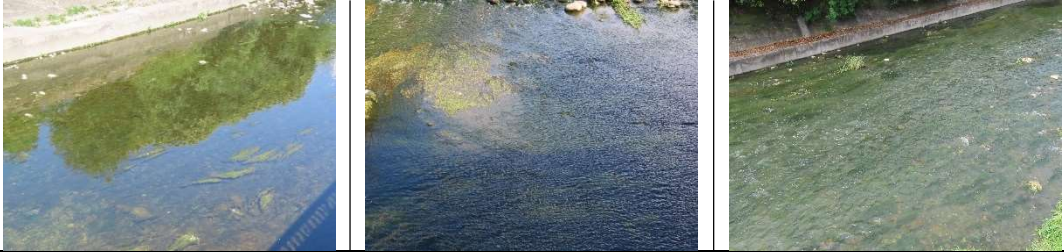
| 水質狀態 | <p data-bbox="320 1122 1388 1205"><b>說明：</b>水質清澈未有汙濁現象，記錄有水生植物-匙葉眼子菜及聚藻生長，且有口孵非鯽雜交魚群聚活動。</p> |

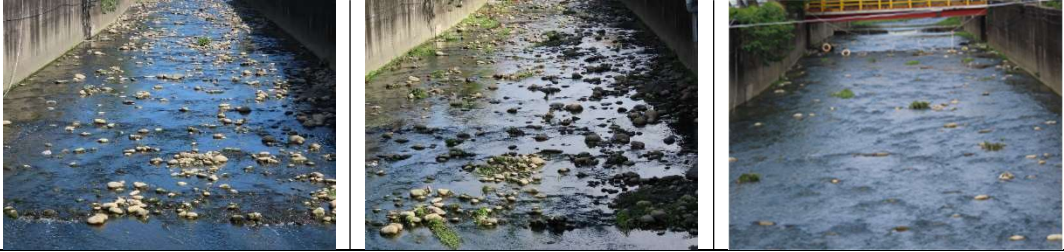
| 底質類型 | <p data-bbox="320 1458 1388 1579"><b>說明：</b>既有底質維護狀態良好，工程並未移除或破壞既有底質，仍維持多孔隙環境，相較於施工前並無太大改變，而裸露塊石處常可見有斑文鳥及東方黃鸝等鳥類停棲或覓食。</p> |

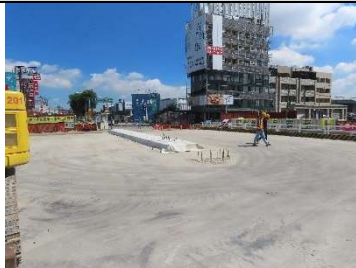
| 拍攝對象 | 【施工前】<br>(110 年 10 月 25 日) | 【施工中第 1 次檢核】<br>(111 年 1 月 20 日) | 【施工中第 2 次檢核】<br>(111 年 4 月 20 日) |
|---|---|---|---|
| 牛埔橋 | | | |

| 拍攝對象 | 【施工前】<br>(110 年 10 月 25 日) | 【施工中第 1 次檢核】<br>(111 年 1 月 20 日) | 【施工中第 2 次檢核】<br>(111 年 4 月 20 日) |
|---|---|---|---|
| | 說明：工程於既有橋面作業，工程施作期間為封路狀態，車輛行駛臨時便橋。 | | |

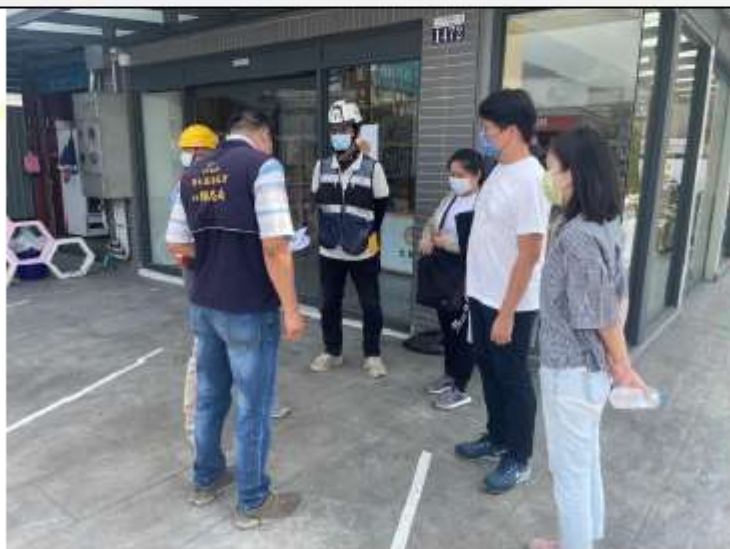
會勘照片

| 會勘結論 | <p>本案針對橋梁上游側河道內護坦落差情形，經邀集河川主管機關及地方會勘，採護坦取消並銜接平順方式納入旨揭工程辦理，並紀錄河床現高程資料供後續主管機關參考，爰請設計單位彙整變更設計及預算書提送辦理。</p> |
