# 臺中市新建工程處

## 台中市牛埔橋改建工程 生態檢核施工前報告書

中華民國 110 年 11 月

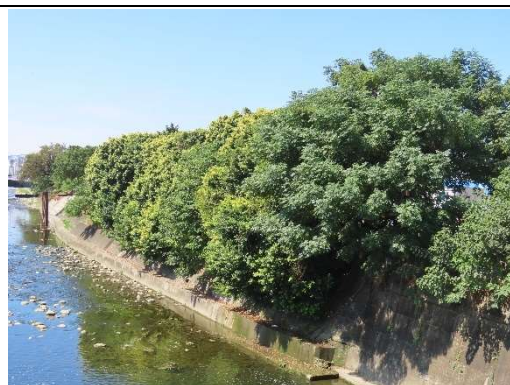
牛埔橋下游右岸

群聚在此處，而次生化之植群位於計畫下游右岸，呈現帶狀分布，多生長榕樹、白榕、黃金榕、棟、黃連木、構樹及朴樹等喬木，林下亦生長五節芒、槭葉牽牛、雞屎藤及三角葉西番蓮等草本及藤本植物，可供當地野生動物棲息躲藏及食物來源，現地記錄有斯氏繡眼、麻雀、白尾八哥及紅鳩等鳥類於樹梢或林下棲息及活動。綜觀陸域棲地多屬人為干擾較為頻繁之區域，部分草生地及次生化植群為現地野生動物常棲息之場所。

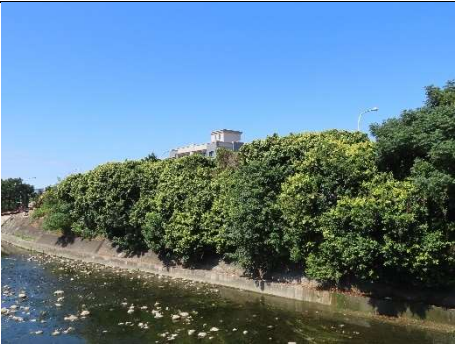
本案生態保全對象部分，經生態團隊進場檢視水、陸域棲地環境，計畫區內未有臺中市政府公告之受保護樹木，但於計畫區下游右岸有一帶狀植群，其生長狀況良好，為該範圍野生動物主要活動之區域，並可供其食物來源，故予以保留，維護既有棲地環境，並減輕工程野生動物造成之干擾。另牛埔橋上游右岸護岸上記錄有蘆荻植群，雖為人工栽植，但依照臺灣植物紅皮書編輯委員會(2017)的臺灣維管束

| <p>西北側植群<br/>座標(TWD97)：215143，2676874<br/>至 215085，2676854</p> | <p>蘆荻植群(人工栽植)<br/>座標(TWD97)：215281，2676959</p> |

1. **[迴避]**保留計畫區西北側護岸植群環境，其屬當地野生動物主要棲息處所，禁止工程機械及施工人員進入破壞，並於周圍圈圍警示帶或設置簡易圍籬，避免影響林木生長。(保全林分位置詳圖 3-2)。
2. **[迴避]**計畫區下游北側護岸旁記錄有人工栽植之蘆荻植群，其依 2017 臺灣維管束植物紅皮書名錄之評估結果，屬易危(Vulnerable, VU)等級，以原地保留為原則，施作臨時便橋時，迴避該區域，並限制施工機械及人員進入干擾。(保全蘆荻植群位置詳圖 3-2)。
3. **[迴避]**施工機具造成之震動及噪音將干擾當地野生動物活動，施工期段除吊梁作業外，其餘工項施作應避開動物覓食及活動高峰時段(早上 8：00 前；下午 5：00 後)，減少干擾野生動物正常活動。
4. **[減輕]**施工河道之水流為常流水，應維持其水量穩定，為避免因施工造成河水斷流，進入河道內作業時，應確保流路暢通，必要時執行導流或引流作業，維持上下游水域棲地縱向連結性。
5. **[減輕]**施工過程中於水域環境打除既有橋梁基樁或設置臨時便橋基樁時，應避免污染水域棲地，故工程廢棄物及混凝土應立即遠離水域環境。
6. **[減輕]**施工過程中產生之工程廢水及廢棄泥漿，禁止直接排入港尾子溪內，應依相關排放廢水程序，適當處理後才行排放。
7. **[減輕]**施工期間若於工區內發現野生動物，禁止捕殺行為，並採

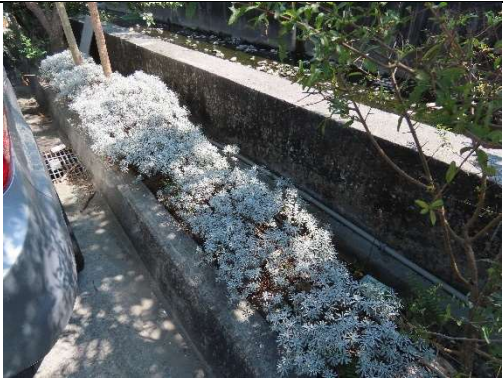
植物評估結果，屬易危（Vulnerable, VU）等級，生長狀況良好，族群穩定生長，為保留珍稀植物種源，亦列為本案生態保全對象，工程施作應迴避前揭林分及珍稀植物植群，且限制工程機械及施工人員進入該區域干擾或破壞。本案生態保全對象位置及影像記錄詳照片 3-3。

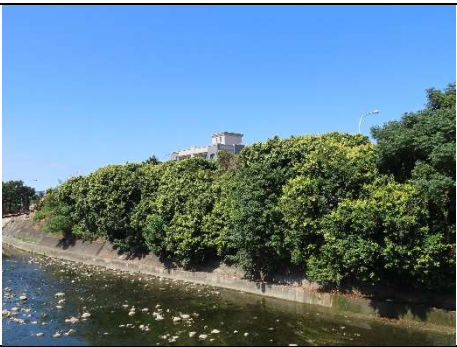
| 以下條列本案擬定之生態友善措施，煩請確認可否確實執行：<br>1. <b>[迴避]</b> 保留計畫區西北側護岸植群環境，其屬當地野生動物主要棲息處所，禁止工程機械及施工人員進入破壞，並於周圍圍圍警示帶或設置簡易圍籬，避免影響林木生長。 | | 1.針對計畫區西北側護岸植群環境非屬本案護岸銜接工程範圍，可配合設置簡易圍籬禁止工程機械及人員進入，避免影響林木生長。 | |
| 西北側植群<br>座標(TWD97)：215143，2676874<br>至 215085，2676854 | | | |

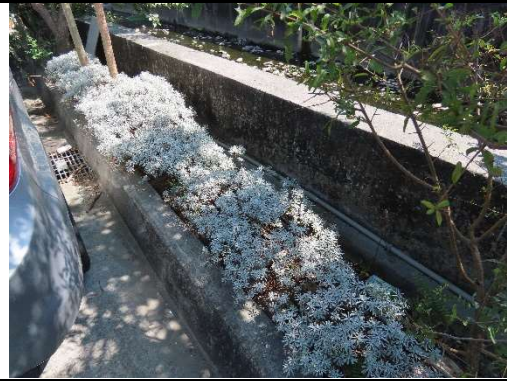
| 2. <b>[迴避]</b> 計畫區上游北側護岸旁記錄有人工栽植之蘆荻植群，其依 2017 臺灣維管束植物紅皮書名錄之評估結果，屬易危 (Vulnerable, VU) 等級，應以原地保留為原則，施作臨時便橋時，應迴避該區域，並限制施工機械及人員進入干擾。 | | 2.上游側施工便橋已避開該區域設置，可配合限制施工機具及人員進出干擾。 | |

蘆荻植群(人工栽植)  
座標(TWD97)：215281，2676959

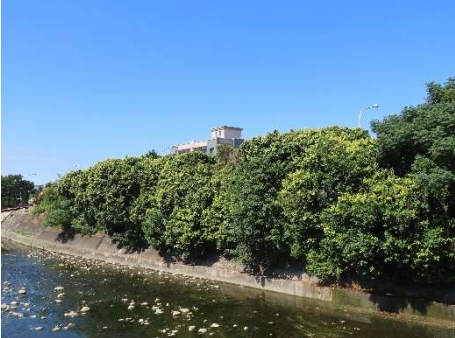
| 西北側植群<br>座標(TWD97)：215143，2676874<br>至 215085，2676854 | 蘆荻植群(人工栽植)<br>座標(TWD97)：215281，2676959 |

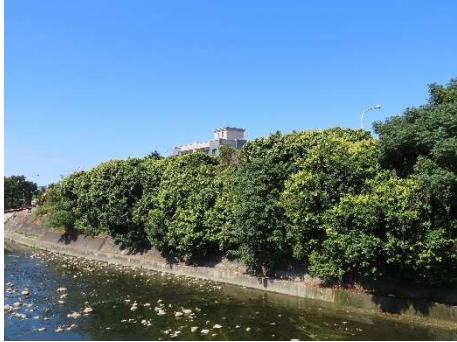
| <b>[施工前]</b><br><br>西北側植群<br>座標(TWD97)：215143，2676874<br>至 215085，2676854 | <b>[施工階段]</b> |
| 日期：110/10/25<br>說明：西北側植群施工前狀態 | 日期：<br>說明： |

| <b>[迴避]</b> 保留計畫區西北側護岸植群環境，其屬當地野生動物主要棲息處所，禁止工程機械及施工人員進入破壞，並於周圍圍圍警示帶或設置簡易圍籬，避免影響林木生長。 | |

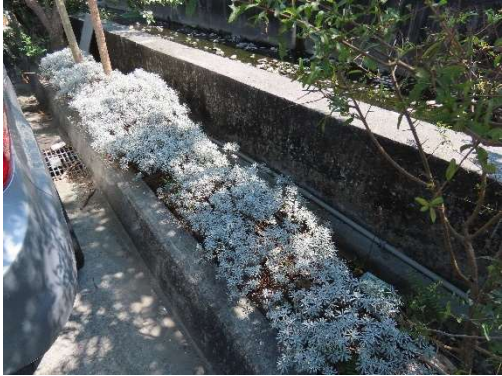
| <b>[施工前]</b><br><br>蘄艾植群<br>座標(TWD97)：215281，2676959 | <b>[施工階段]</b> |
| 日期：110/10/25<br>說明：計畫區上游北側護岸旁植群 | 日期：<br>說明： |

| <b>[迴避]</b> 計畫區上游北側護岸旁記錄有人工栽植之蘄艾植群，其依 2017 臺灣維管束植物紅皮書名錄之評估結果，屬易危（Vulnerable, VU）等級，以原地保留為原則，施作臨時便橋時，應迴避該區域，並限制施工機械及人員進入干擾。 | |

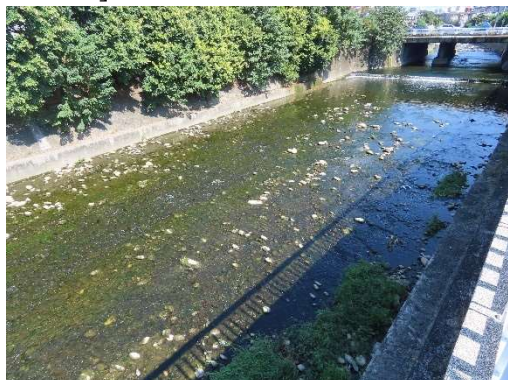
座標(TWD97)：215103，2676830

河道水流狀態

**[減輕]**施工河道之水流為常流水，應維持其水量穩定，為避免因施工造成河水斷流，進入河道內作業時，進行導流或引流，確保流路暢通，維持上下游水域棲地縱向連結性。
