臺中市大肚區及南屯區華南路以東銜接特  
三號道路工程(第二標)

施工階段生態檢核報告書

【施工後報告】

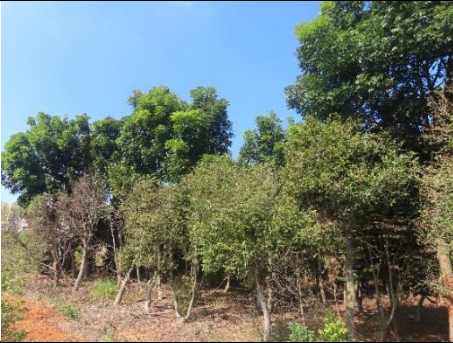
| 次生林 1<br>座標(TWD97)：207110，2672527 | 次生林 2<br>座標(TWD97)：207098，2672345 |

【迴避】施作路線旁 4 處次生林，其屬當地野生動物主要活動區域，故避免工程機械及人員進入破壞或干擾，維持既有棲地狀態，保留野生動物可活動及棲息空間。前揭林分採用電子圍籬方式監測，避免施工期間施工人員及機械誤入林分。

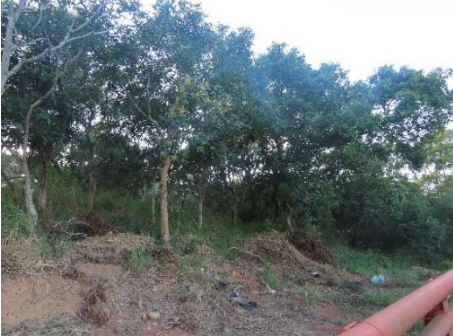
| 次生林 3<br>座標(TWD97)：208013，2672967 | 次生林 4<br>座標(TWD97)：208084，2672873 |

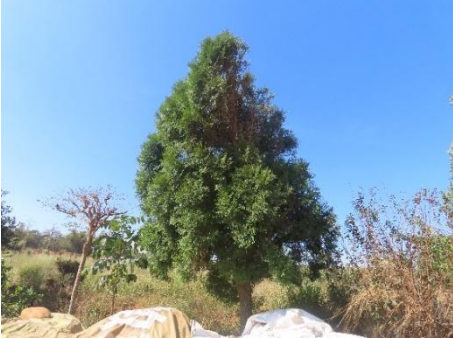
| 臺灣肖楠 1<br>座標(TWD97)：206996，2672389 | 臺灣肖楠 2<br>座標(TWD97)：206998，2672403 |

【迴避】施作路線旁記錄有臺灣肖楠、竹柏及土肉桂，其依 2017 臺灣維管束植物紅皮書名錄之評估結果，分別屬易危(Vulnerable, VU)、瀕危(Endangered, EN)及近危(Near Threatened, NT)等級，雖均為人工栽植，但為保留珍稀植物種源，維持基因多樣性，以原地保留為原則，施工期間迴避前揭樹木生長區域，並禁止施工機械及人員破壞或砍伐。

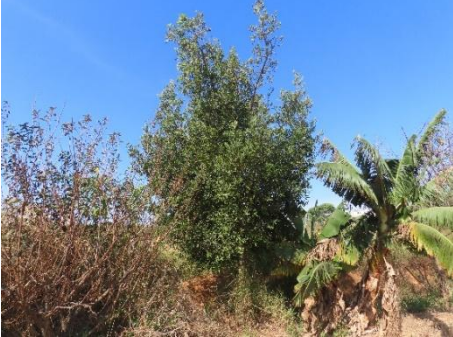
| 竹柏<br>座標(TWD97)：206994，2672395 | 土肉桂樹群<br>座標(TWD97)：207388，2672950 |

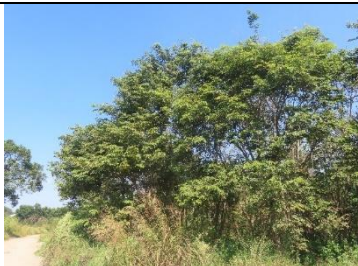
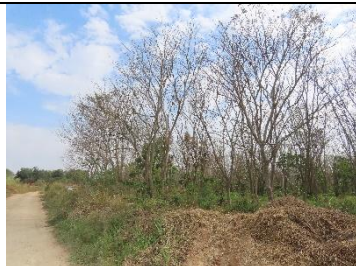
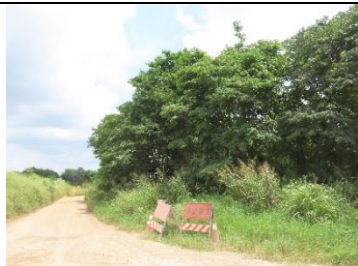
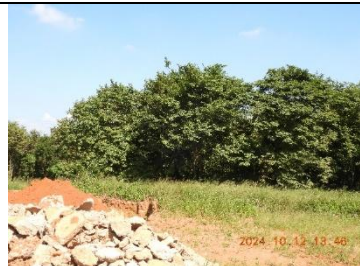
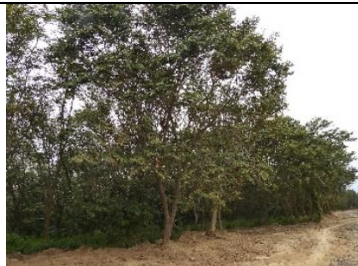
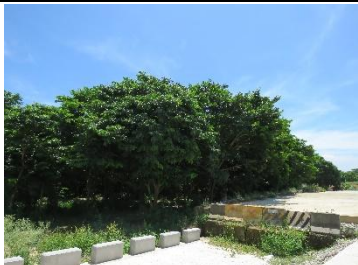
| 施工階段 | 【施工前】<br>【112 年 11 月 23 日】 | 【施工中第 1 次檢核】<br>【113 年 3 月 28 日】 | 【施工中第 2 次檢核】<br>【113 年 7 月 11 日】 | 【施工中第 3 次檢核】<br>【113 年 10 月 12 日】 | 【施工中第 4 次檢核】<br>【113 年 12 月 19 日】 |
|---|---|---|---|---|---|
| 執行情況 | 施工期間除次生林 2 外均維護良好，次生林 2 南側及東側涉及鄰近砂石場新闢道路，有部分植被遭伐除。施工後檢視各次生林生長情況，除次生林 2 先前遭伐除部分外，並未受機械損傷或生長不良之情況，相較於施工前之生長狀況並無太大差異。 | | | | |

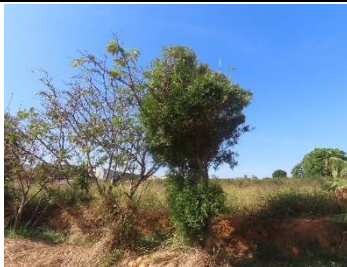
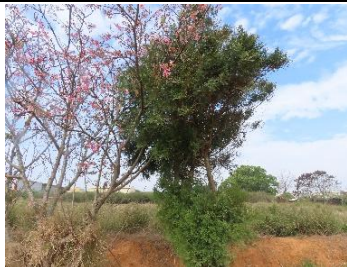
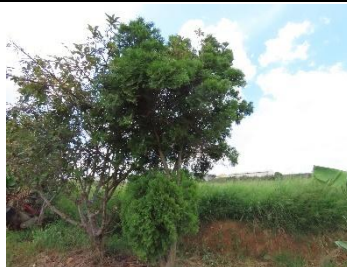
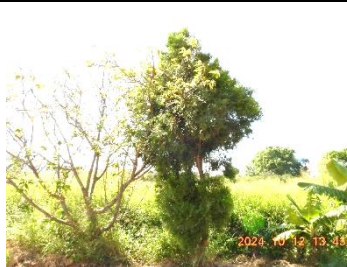
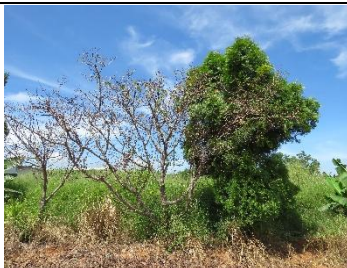
| 執<br>行<br>情<br>況 | 施工期間皆確實迴避保全對象，並未記錄有工程機械或人員破壞之情況。施工後進場檢視其生長情況，並無人為或機械損傷之情況，相較於施工前之情況並無差異，維護狀況良好。 | | | | |

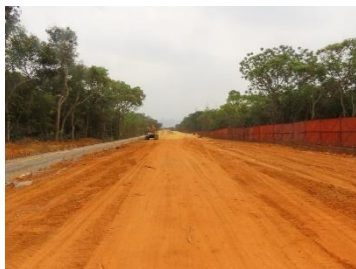
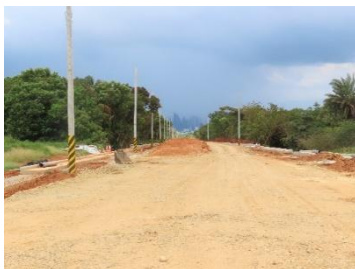
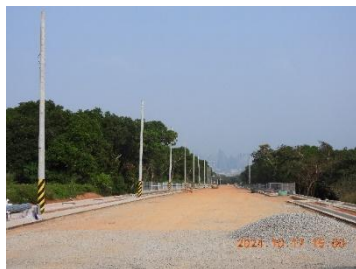
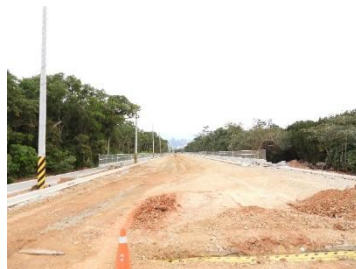
| 保育措施 | 【減輕】預計施工範圍內多生長大花咸豐草及小花蔓澤蘭等入侵種，易影響既有原生種林木生長，故於進行路面開挖工程時，順勢移除入侵種植被，減少入侵種植群數量。 | | | |

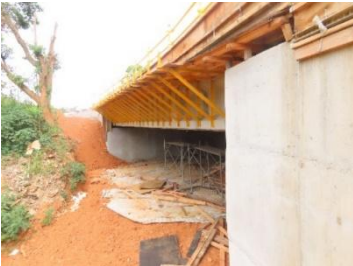
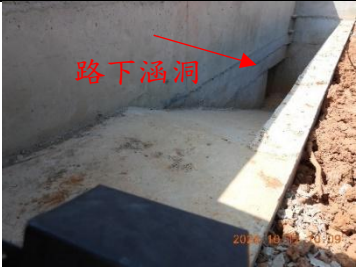
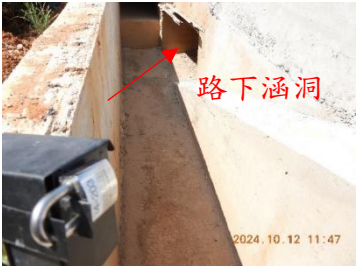
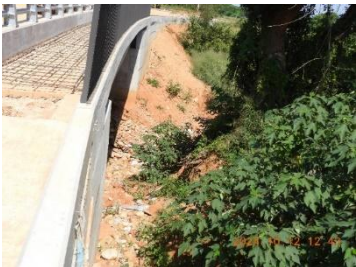
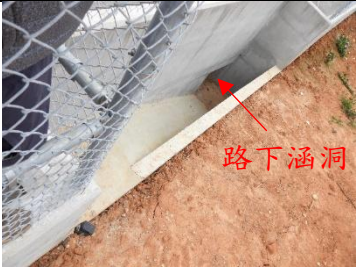
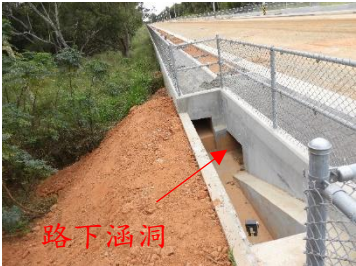
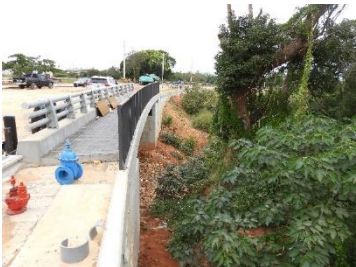
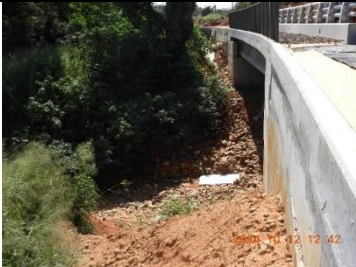
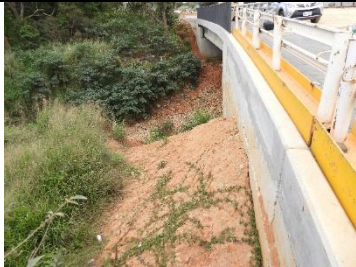
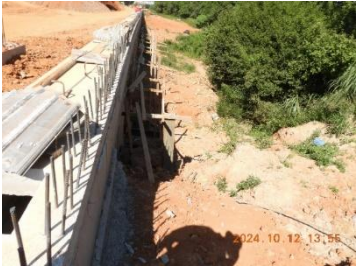
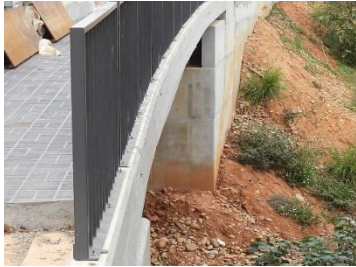
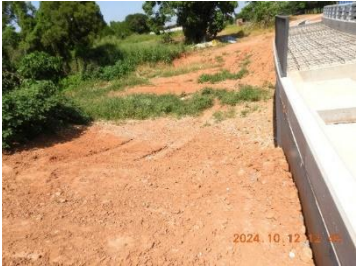
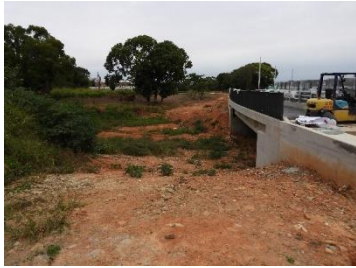
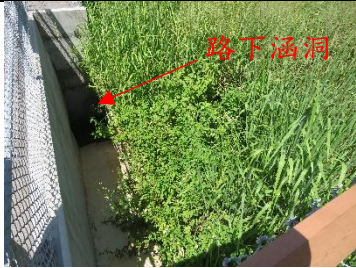
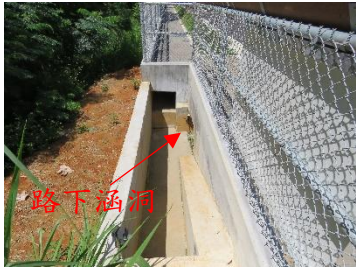
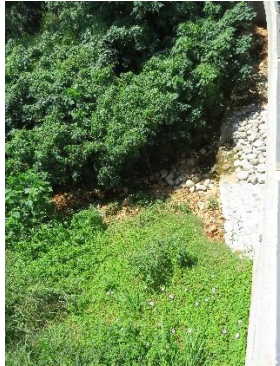
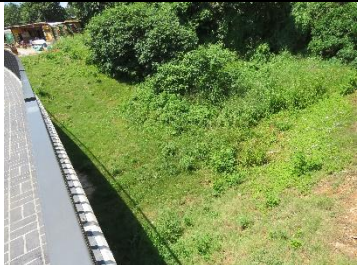
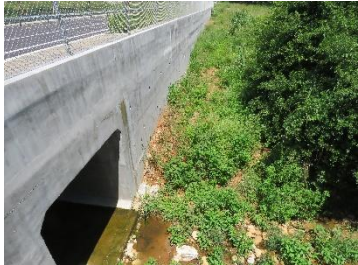
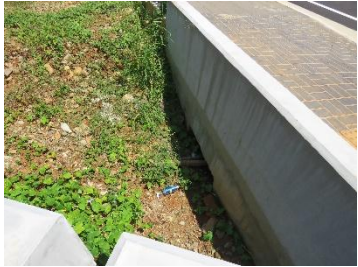
| <p>執行<br/>情況</p> | <p>第 3 次施工中檢核時，1K+515 兩側動物廊道已完成主結構施作，並架設有自動相機監測動物利用狀況，1K+050 橋梁處及 0K+790 箱涵工項亦已經完成主結構，坑溝廊道維持暢通。第 4 次施工中檢核時，相關結構及廊道維持通暢，周邊多流浪犬隻活動。施工後檢核時，相關結構及廊道仍維持通暢，周邊仍多流浪犬隻活動。</p> | |

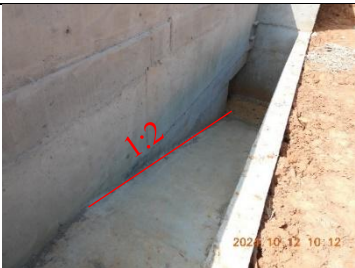
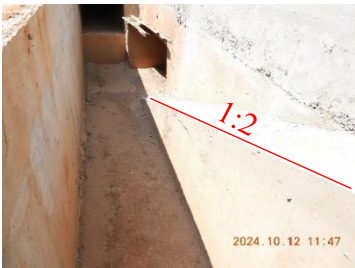
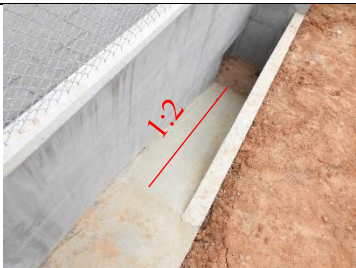
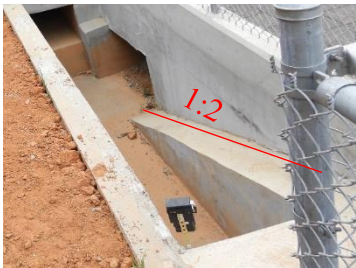
| 保育措施 | 【減輕】銜接動物通道之緩坡面，其坡度控制於 1：2，且增加粗糙化表面，如漿砌碎石塊或加深掃紋，易於野生動物攀爬利用。 | | | |

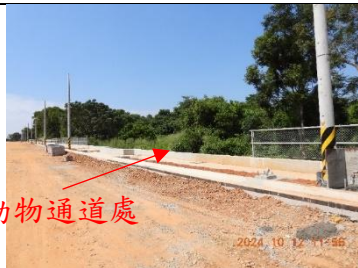
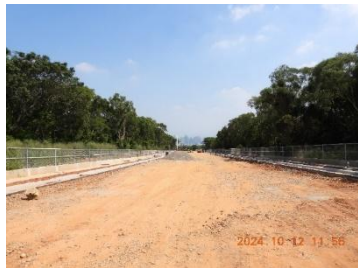
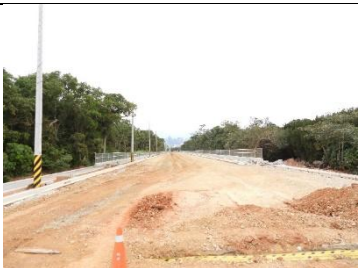
| 影像記錄 | 尚未執行 | 尚未執行 | <p>動物通道處</p> <p>2024-10-12 11:56</p> <p>臨動物通道段尚未設置圍籬</p> <p>2024-10-12 11:56</p> <p>1K+050 後兩側多已設置動物防護網</p> | <p>路線後段施作動物防護網</p> <p>路線前段施作動物防護網</p> |

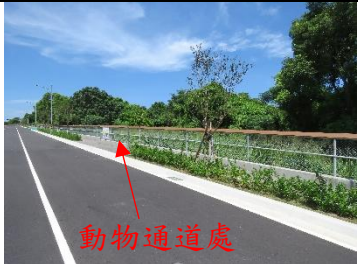
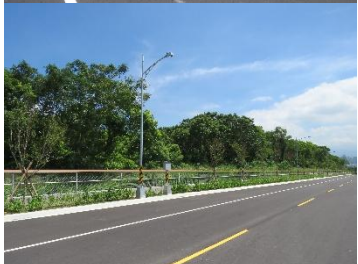
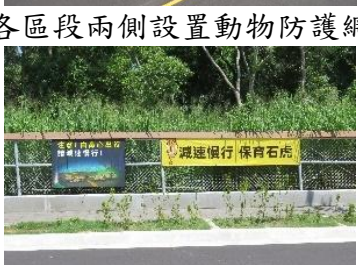
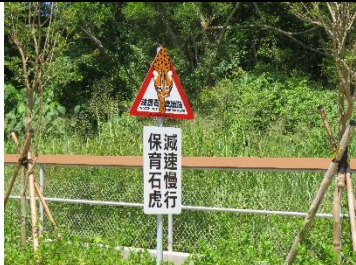
| 施工階段 | 【施工後】<br>【114 年 9 月 10 日】 | |
|---|---|--|
| 影像記錄 | <p>各區段兩側設置動物防護網</p> <p>防護網上注意野生動物警示</p> | |

| | <p>路旁注意野生動物警示牌</p> | |
| 執行情況 | 道路兩側之動物防護網已架設完畢，並於防護網及道路兩側架設注意野生動物穿越警示，提醒用路人注意。 | |

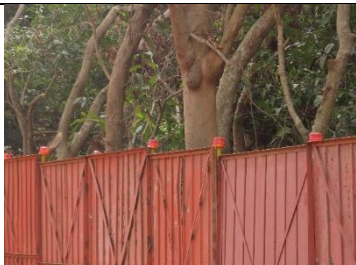
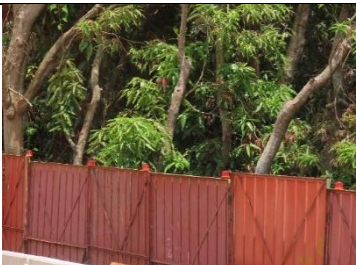
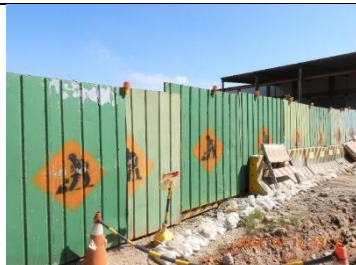
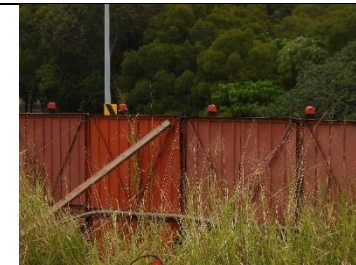
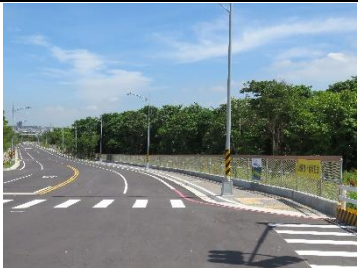
| 執行情況 | 施工期間工區內未進行夜間施工，僅設置警示燈於甲種圍籬上，避免影響夜行性動物正常活動行為。完工後工區之圍籬與警示燈均已撤除。 | | | |

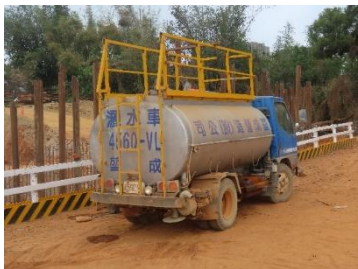
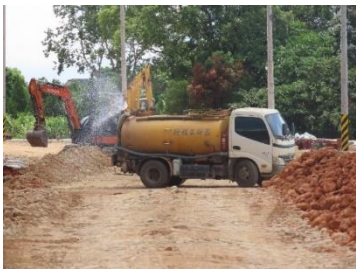
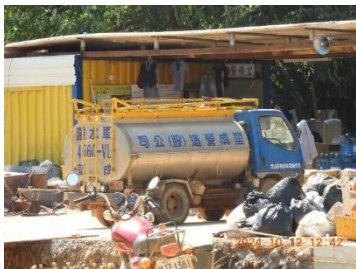
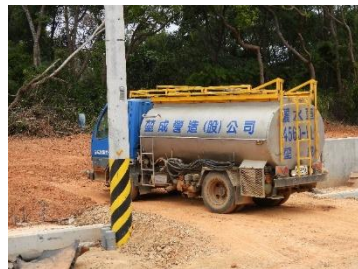
| 執行情況 | 灑水車每日均對工區內車行路徑及周圍林木進行灑水作業降低揚塵量，並視工程項目及天候狀況增加灑水頻率。完工後檢核檢視周圍林木葉面，並無揚塵覆蓋之情況，完工後灑水車均已撤除。 | | | |

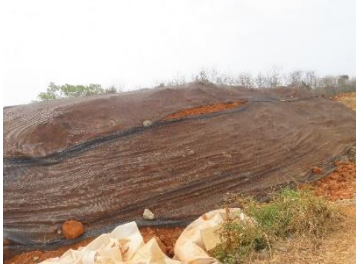
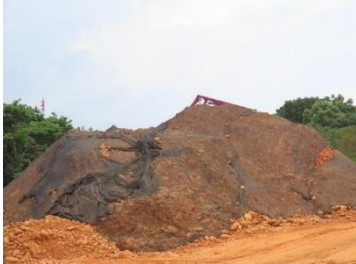
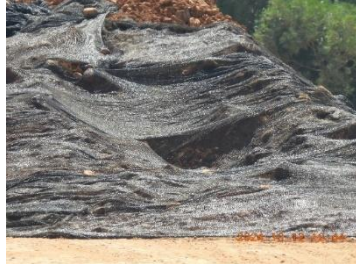
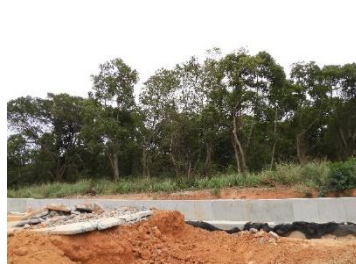
| 執行情況 | 勘查時正在整理土方堆置區，將防塵網暫置於側，待土方整理作業完成後覆回。完工後現場土方堆置區已撤除。 | | | |

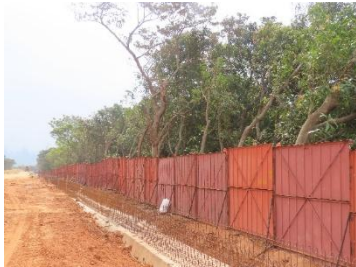
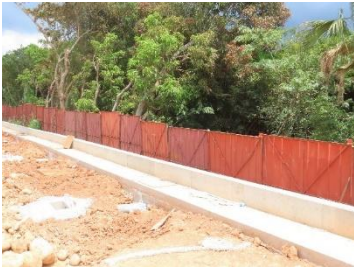
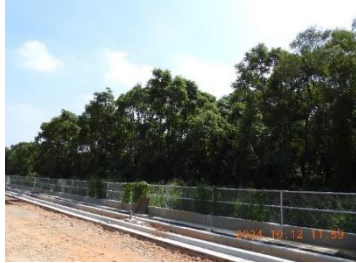
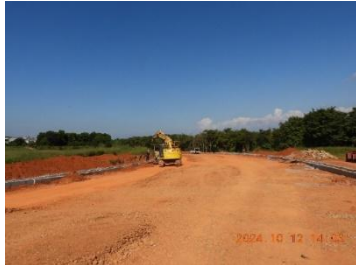
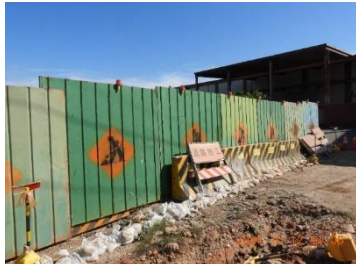
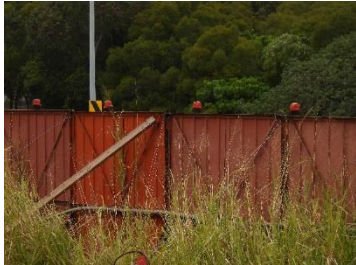
| 影像記錄 | | | <p>渠道完成段設置防護網</p> <p>施作渠道區段暫撤圍籬</p> <p>其餘區維持甲種圍籬</p> | <p>渠道完成段設置防護網</p> <p>部分區段維持甲種圍籬</p> |

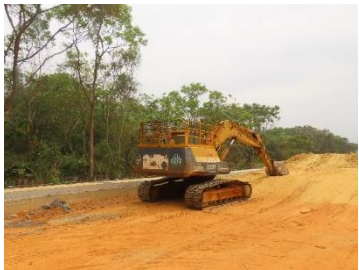
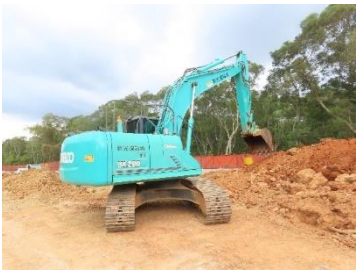
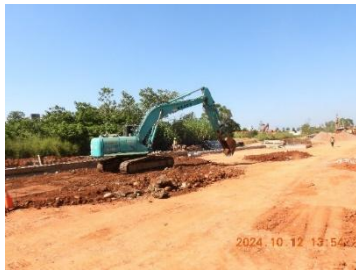
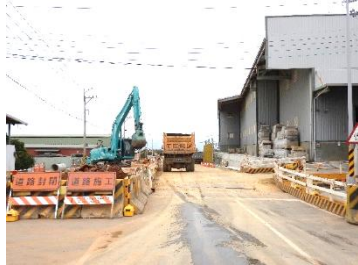
| 執行情況 | 施工期間均定期保養施工機具，且避免高噪音機具同時作業，僅一至二具機械進行作業，減輕工程噪音干擾野生動物。工程完工後機具均已撤除。 | | | |

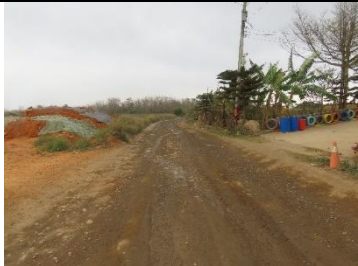
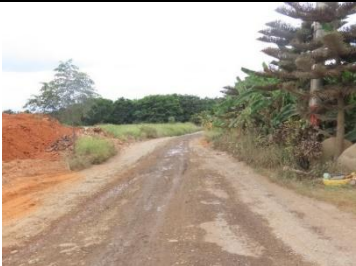
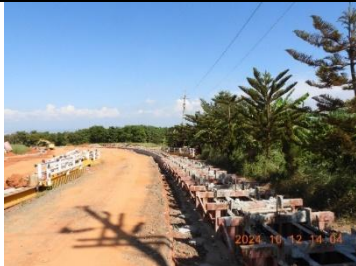
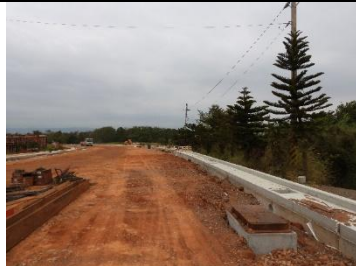
| 執行情況 | 施工便道使用已開挖路面或既有裸露地，並未新闢便道，臨時置料區則選用裸露區域，並設有遮雨帆布區，減輕工程對棲地之影響。施工後進場檢視，臨時置料區已無材料及器具堆置。 | | | |

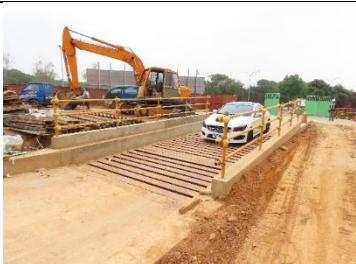
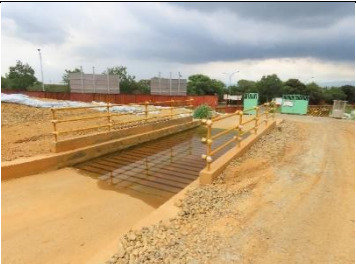
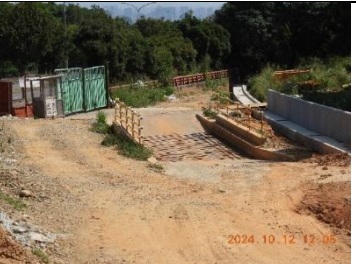
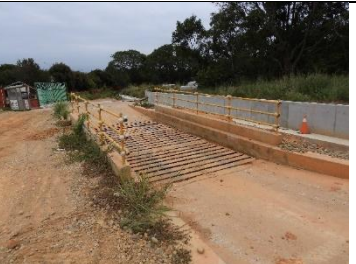
| 執行情況 | 施工期間檢視周圍森林棲地及坑溝，並未有隨意排放廢水或棄置泥漿之情況，且施工期間設置洗車台，進出工區車輛清洗後之汙水亦有妥善處理。施工後進場檢視，洗車台已拆除，且現場無殘留泥漿之情況。 | | | |

| 保育措施 | 【減輕】施工過程中產生之工程廢水及廢棄泥漿，禁止直接排入周圍坑溝或森林棲地，需依相關排放廢水程序，適當處理後才行排放。 | | | |

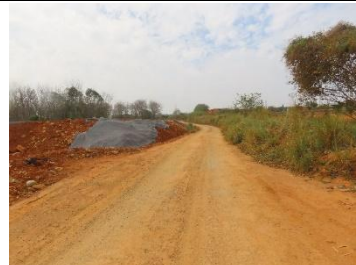
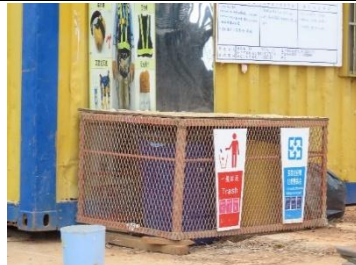
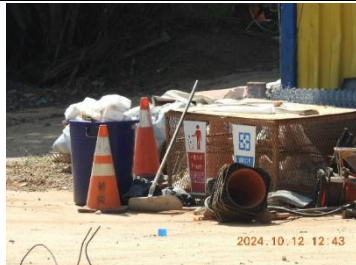
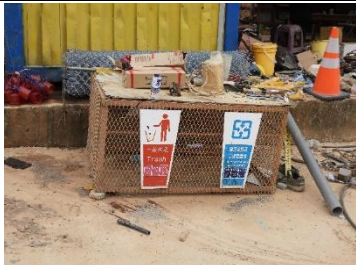
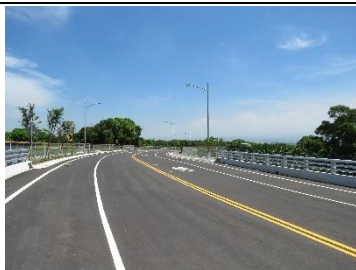
| 執行情況 | 施工期間檢視工區內環境，並未有人為或工程廢棄物棄置於工區內之情況，環境維護狀況良好。完工後檢視工區內環境，並未有人為或工程廢棄物棄置於工區內之情況，環境維護狀況良好。 | |

| 保育措施 | 【減輕】施工期間產生之工程及民生廢棄物需集中並帶離現場，禁止埋入土層，或以任何形式滯留現場，避免野生動物誤傷或誤食，並於完工驗收時須統一檢診周遭垃圾及工程廢棄物等是否已清除乾淨。 | | | |

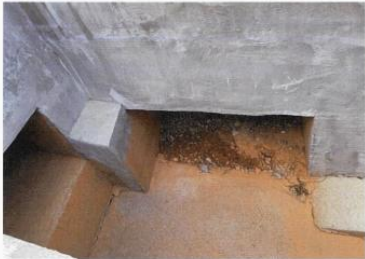
| <p>日期：113/12/23<br/>說明：1K+515處動物廊道已施作完成</p> | <p>日期：113/12/23<br/>說明：已設置動物防護網</p> |

| <p>【補償】為避免新設道路造成棲地切割或破碎化，導致動物族群無法交流，故於1K+515處設置動物廊道，並於0K+790橫交箱涵及1K+050橋梁處維持道路兩側棲地連結性，減輕因新設道路造成之棲地阻隔。</p> | <p>[施工階段]</p> |

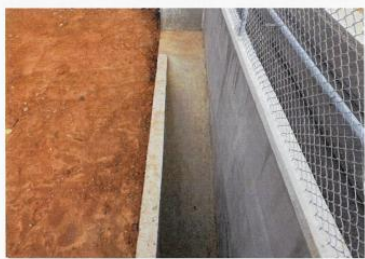
| <p>日期：113/12/23<br/>說明：動物通道之緩坡面加深掃紋</p> | |

| <p>【減輕】銜接動物通道之緩坡面，其坡度控制於1：2，且增加粗糙化表面，如鑿砌碎石塊或加深掃紋，易於野生動物攀爬利用。</p> | |

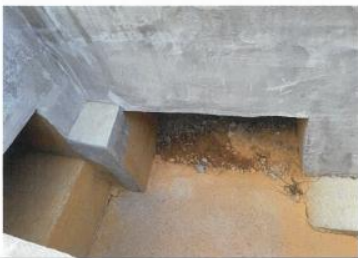
| <p>[施工階段]</p> <p>日期：114/02/24<br/>說明：1K+515 處動物廊道已施作完成</p> | |

| <p>【補償】為避免新設道路造成棲地切割或破碎化，導致動物族群無法交流，故於 1K+515 處設置動物廊道，並於 0K+790 橫交箱涵及 1K+050 橋梁處維持道路兩側棲地連結性，減輕因新設道路造成之棲地阻隔。</p> | |

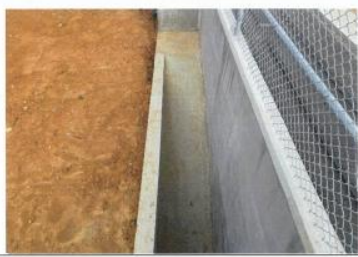
| <p>[施工階段]</p> <p>日期：114/02/24<br/>說明：動物通道之緩坡面加深槽紋</p> | |

| <p>【減輕】銜接動物通道之緩坡面，其坡度控制於 1：2，且增加粗糙化表面，如漿砌碎石塊或加深槽紋，易於野生動物攀爬利用。</p> | |

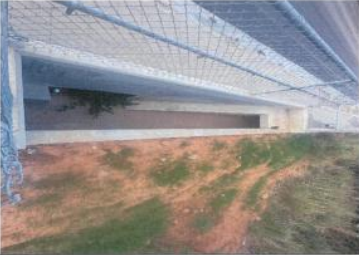
| <p>【施工階段】</p> <p>日期：114/04/15<br/>說明：1K+515 處動物廊道已施作完成</p> | |

| <p>【補償】為避免新設道路造成棲地切割或破碎化，導致動物族群無法交流，故於 1K+515 處設置動物廊道，並於 0K+790 橫交箱涵及 1K+050 橋梁處維持道路兩側棲地連結性，減輕因新設道路造成之棲地阻隔。</p> | |

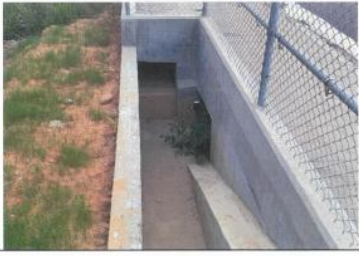
| <p>【施工階段】</p> <p>日期：114/04/15<br/>說明：動物通道之緩坡面加深掃紋</p> | |

| <p>【減輕】銜接動物通道之緩坡面，其坡度控制於 1：2，且增加粗糙化表面，如漿砌碎石塊或加深掃紋，易於野生動物攀爬利用。</p> | |

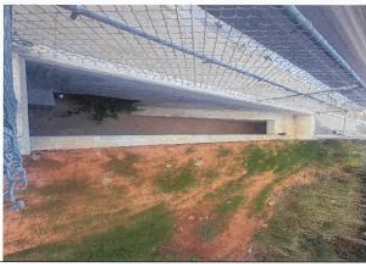
| <p>【施工階段】</p> <p>日期：114/05/15<br/>說明：1K+515 處動物廊道已施作完成</p> | |

| <p>【補償】為避免新設道路造成棲地切割或破碎化，導致動物族群無法交流，故於 1K+515 處設置動物廊道，並於 0K+790 橫交箱涵及 1K+050 橋梁處維持道路兩側棲地連結性，減輕因新設道路造成之棲地阻隔。</p> | |

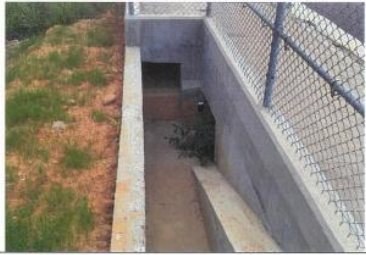
| <p>【施工階段】</p> <p>日期：114/05/15<br/>說明：動物通道之緩坡面加深掃紋</p> | |

| <p>【減輕】銜接動物通道之緩坡面，其坡度控制於 1：2，且增加粗糙化表面，如漿砌碎石塊或加深掃紋，易於野生動物攀爬利用。</p> | |

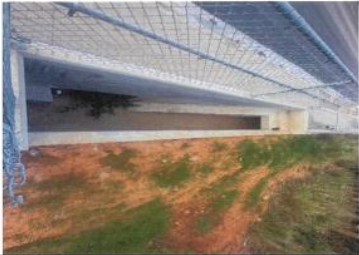
| <p>【施工階段】</p> <p>日期：114/06/13<br/>說明：1K+515 處動物廊道已施作完成</p> | |

| <p>【補償】為避免新設道路造成棲地切割或破碎化，導致動物族群無法交流，故於 1K+515 處設置動物廊道，並於 0K+790 橫交箱涵及 1K+050 橋梁處維持道路兩側棲地連結性，減輕因新設道路造成之棲地阻隔。</p> | |

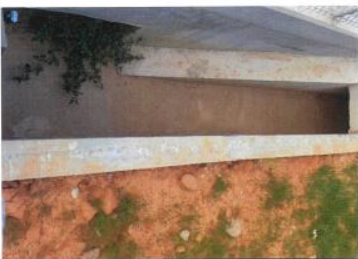
| <p>[施工階段]</p> <p>日期: 114/07/14<br/>說明: 1K+515 處動物廊道已施作完成</p> | |

| <p>【補償】為避免新設道路造成棲地切割或破碎化，導致動物族群無法交流，故於 1K+515 處設置動物廊道，並於 0K+790 橫交箱涵及 1K+050 橋梁處維持道路兩側棲地連結性，減輕因新設道路造成之棲地阻隔。</p> | |

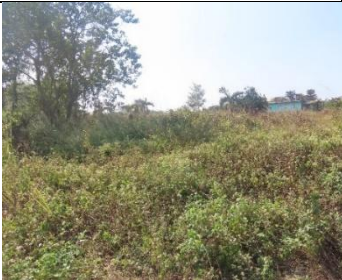
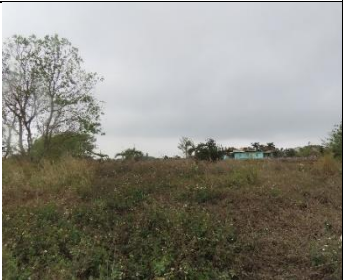
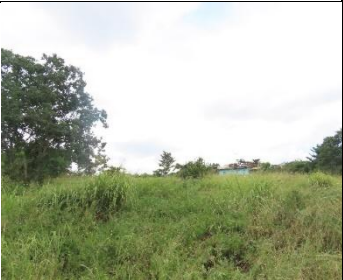
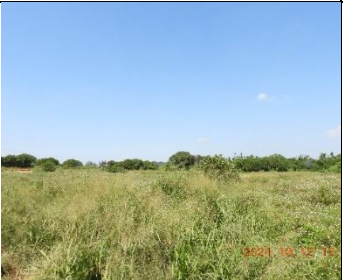
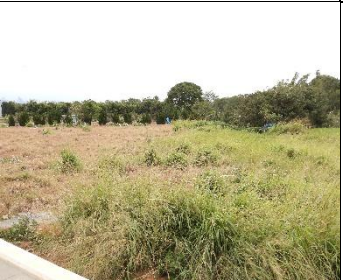
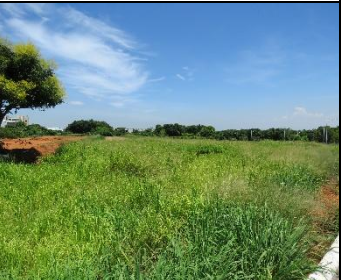
| | 【施工前】<br>【112 年 11 月 23 日】 | 【第 1 次施工中】<br>【113 年 3 月 28 日】 | 【第 2 次施工中】<br>【113 年 7 月 11 日】 | 【第 3 次施工中】<br>【113 年 10 月 12 日】 | 【第 4 次施工中】<br>【113 年 12 月 19 日】 | 【施工後】<br>【114 年 9 月 10 日】 |
|---|---|---|---|---|---|---|
| 草地 | 【施工前】<br>【112 年 11 月 23 日】 | 【第 1 次施工中】<br>【113 年 3 月 28 日】 | 【第 2 次施工中】<br>【113 年 7 月 11 日】 | 【第 3 次施工中】<br>【113 年 10 月 12 日】 | 【第 4 次施工中】<br>【113 年 12 月 19 日】 | 【施工後】<br>【114 年 9 月 10 日】 |

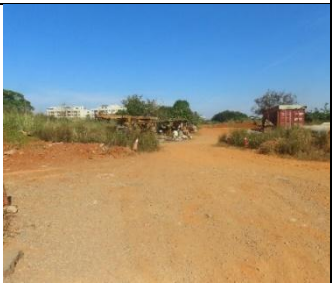
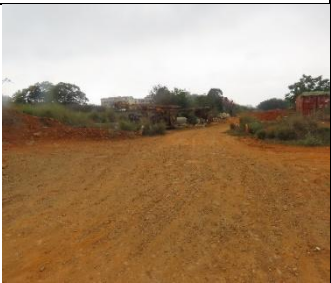
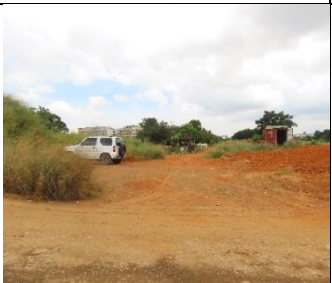
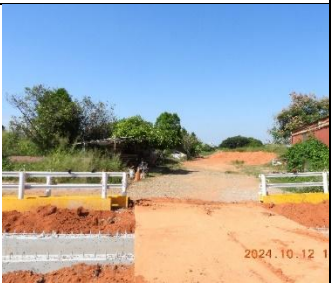
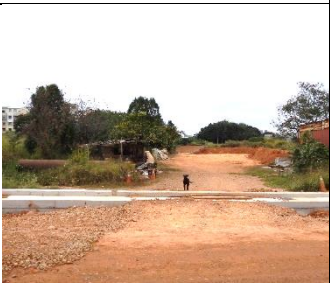
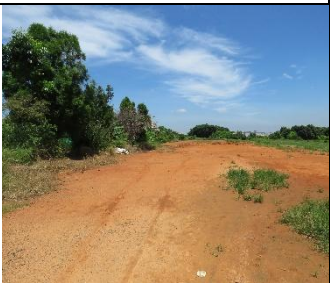
| 裸露地 | 【施工前】<br>【112 年 11 月 23 日】 | 【第 1 次施工中】<br>【113 年 3 月 28 日】 | 【第 2 次施工中】<br>【113 年 7 月 11 日】 | 【第 3 次施工中】<br>【113 年 10 月 12 日】 | 【第 4 次施工中】<br>【113 年 12 月 19 日】 | 【施工後】<br>【114 年 9 月 10 日】 |

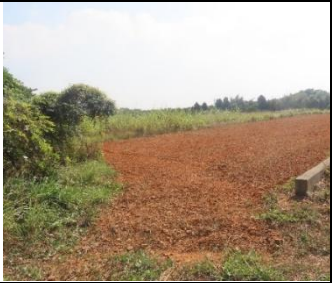
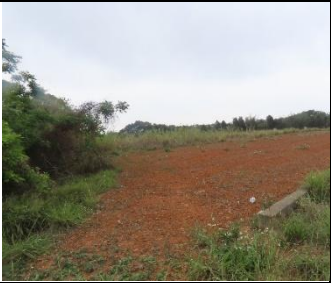
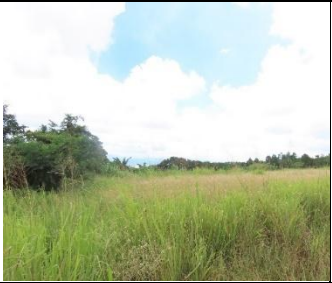
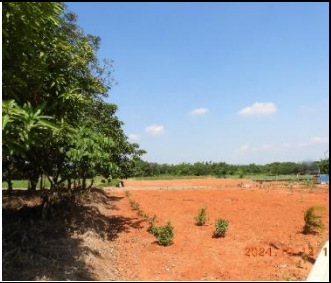
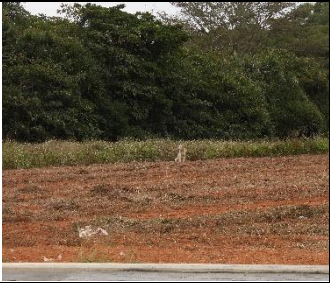
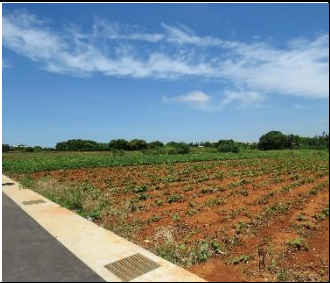
| 農耕地 | 【施工前】<br>【112 年 11 月 23 日】 | 【第 1 次施工中】<br>【113 年 3 月 28 日】 | 【第 2 次施工中】<br>【113 年 7 月 11 日】 | 【第 3 次施工中】<br>【113 年 10 月 12 日】 | 【第 4 次施工中】<br>【113 年 12 月 19 日】 | 【施工後】<br>【114 年 9 月 10 日】 |

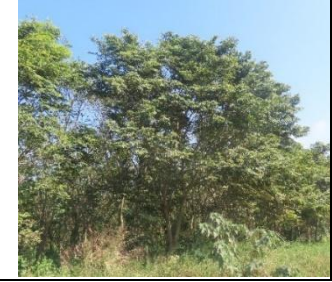
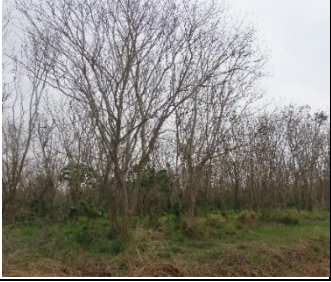
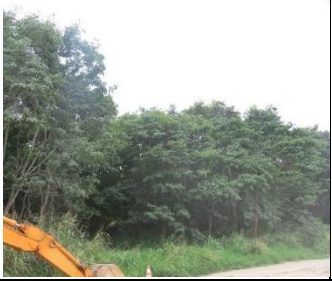
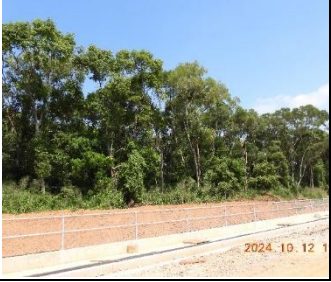
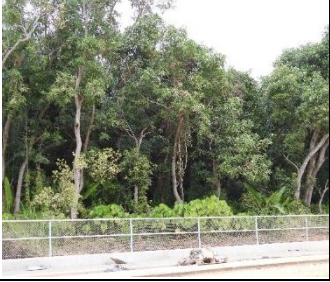
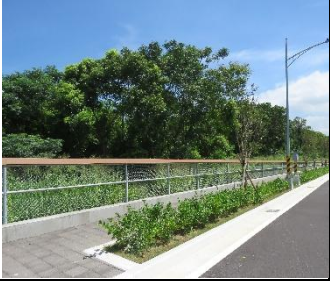
| 次生林 | 【施工前】<br>【112 年 11 月 23 日】 | 【第 1 次施工中】<br>【113 年 3 月 28 日】 | 【第 2 次施工中】<br>【113 年 7 月 11 日】 | 【第 3 次施工中】<br>【113 年 10 月 12 日】 | 【第 4 次施工中】<br>【113 年 12 月 19 日】 | 【施工後】<br>【114 年 9 月 10 日】 |
